**Emplacement** BOISBRIAND  
**Type d'actif** Automobile  
**Marque / Modèle / Année** FORD ECOSPORT TITANIUM 2018  
**NIV** MAJ6P1WL2JC241836  
**Odomètre** 98546 km  
**Nombre de clés** 1

**Rapport de dommages**

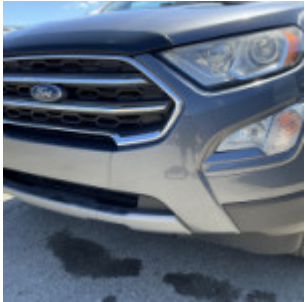
Section	Niveau de dommage	Types de dommage	Détails	Photo
Pare-chocs avant	Mineur	Éclat de peinture, Égratignure(s)

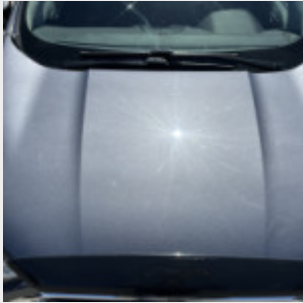
Section	Niveau de dommage	Types de dommage	Détails	Photo
Capot (centre)	Mineur	Bosse(s), Éclat de peinture, Égratignure(s)

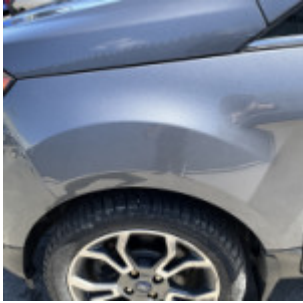
Aile avant gauche	Mineur	Éclat de peinture, Rouille, Égratignure(s)

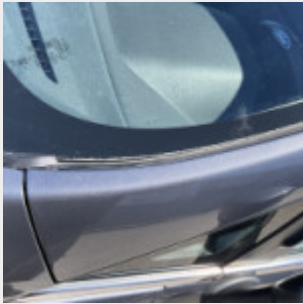
Haut des portes - côté gauche	Mineur	Égratignure(s)

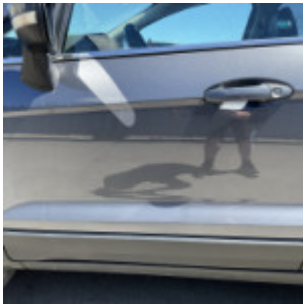
Porte avant gauche (section principale)	Mineur	Éclat de peinture, Égratignure(s)

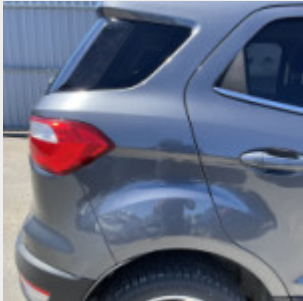
Section	Niveau de dommage	Types de dommage	Détails	Photo
Aile arrière droite	Mineur	Bosse(s), Égratignure(s)

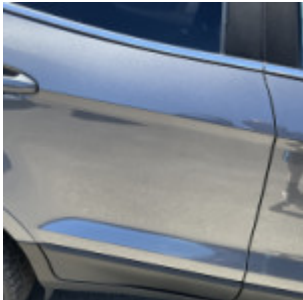
Porte arrière droite (section principale)	Mineur	Bosse(s), Éclat de peinture, Égratignure(s)

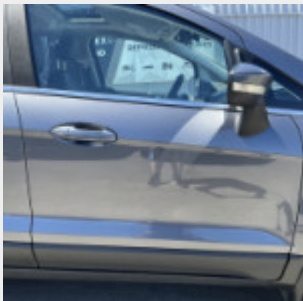
Porte avant droite (section principale)	Mineur	Égratignure(s)

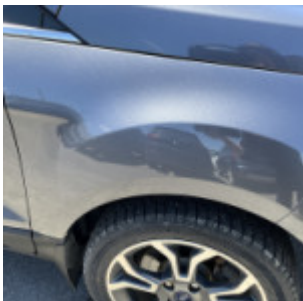
Aile avant droite	Mineur	Bosse(s), Éclat de peinture, Rouille, Égratignure(s)

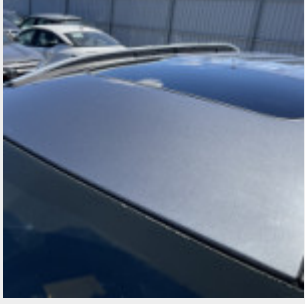
Section	Niveau de dommage	Types de dommage	Détails	Photo
Toît		Éclat de peinture, Rouille, Égratignure(s)
