<b>Emplacement</b>	BOISBRIAND
<b>Type d'actif</b>	Remorque utilitaire
<b>Marque / Modèle / Année</b>	WEBERLANE W716CCTW 2023
<b>NIV</b>	2W9350024PC168519
<b>Odomètre</b>	
<b>Nombre de clés</b>	0

**Rapport de dommages**

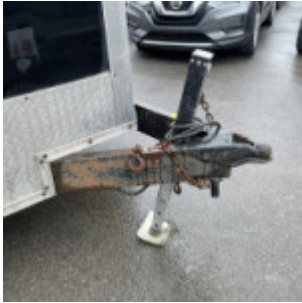
Section	Niveau de dommage	Types de dommage	Détails	Photo
Béquille	Majeur	Besoin d'un remplacement

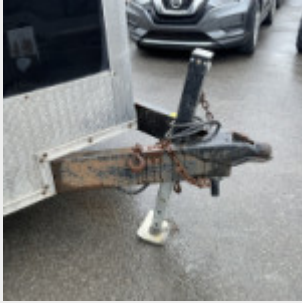
Attelage	Majeur	Rouille

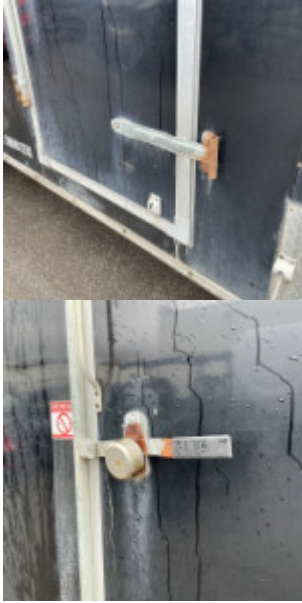
Porte latérale	Majeur	Autre, Égratignure(s)	barré

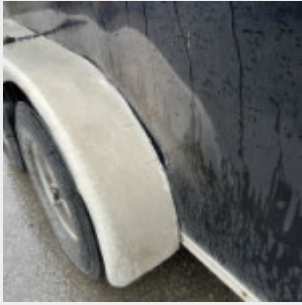
Panneau milieu droite	Majeur	Bosse(s), Égratignure(s)

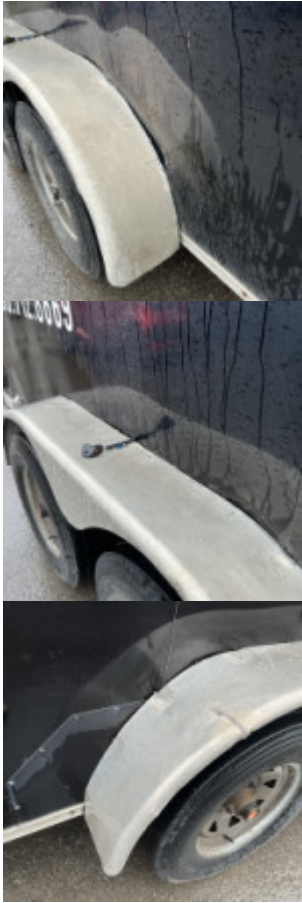
Section	Niveau de dommage	Types de dommage	Détails	Photo
Contour de l'aile droite	Majeur	Besoin d'un remplacement

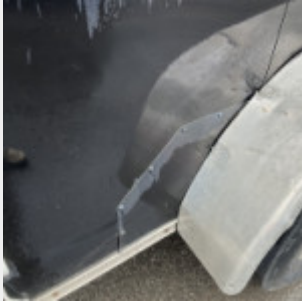
Panneau arrière droite	Majeur	Besoin d'un remplacement

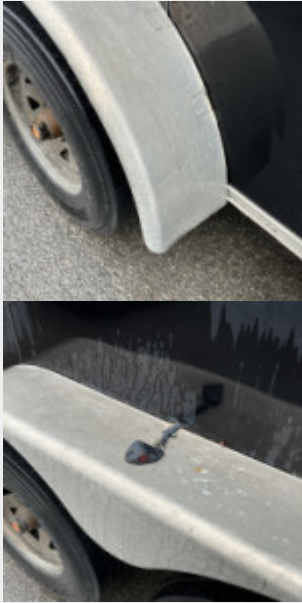
Section	Niveau de dommage	Types de dommage	Détails	Photo
Contour de l'aile gauche	Majeur	Besoin d'un remplacement

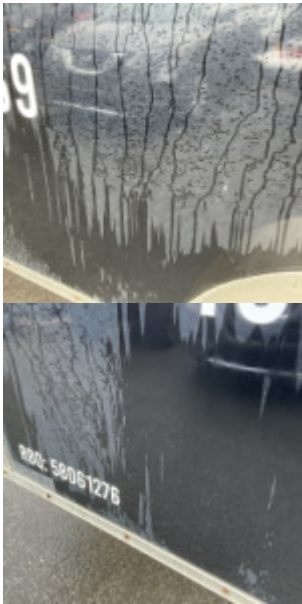
Panneau devant gauche	Majeur	Égratignure(s)
