**Emplacement** BOISBRIAND  
**Type d'actif** Automobile  
**Marque / Modèle / Année** MITSUBISHI OUTLANDER ES 2024  
**NIV** JA4J4UA80RZ618605  
**Odomètre** 45367 km  
**Nombre de clés** 2

**Rapport de dommages**

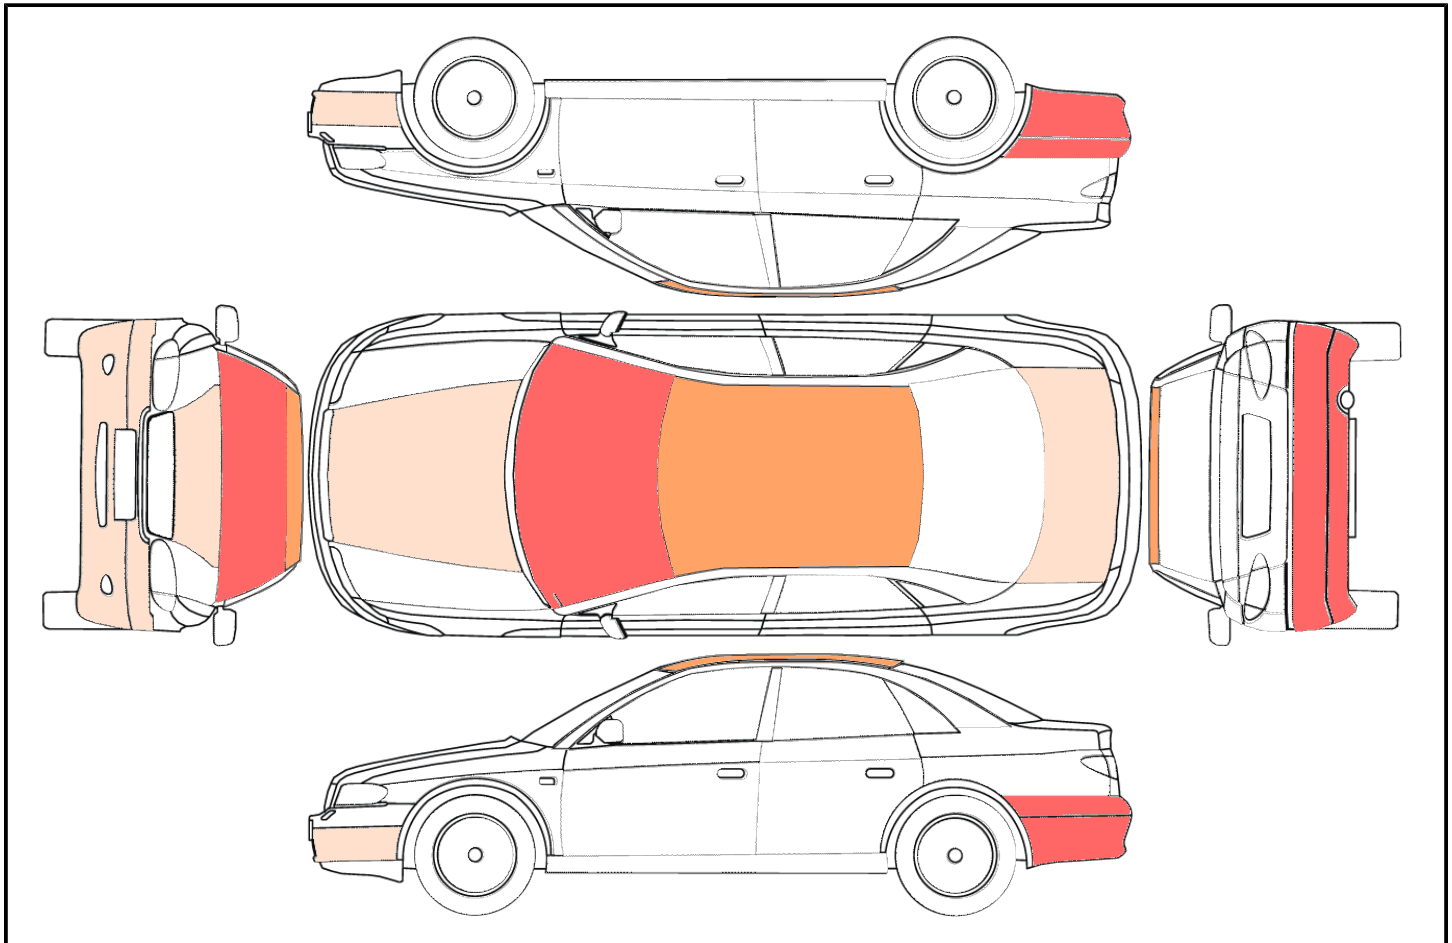
Section	Niveau de dommage	Types de dommage	Détails	Photo
Pare-chocs avant	Mineur	Éclat de peinture		
Capot (centre)	Mineur	Éclat de peinture		
Valise	Mineur	Bosse(s)		
Pare-chocs arrière	Majeur	Égratignure(s)		
Toît	Modéré	Éclat de peinture, Rouille		
Pare-brise avant	Majeur	Besoin d'un remplacement
