Emplacement	LÉVIS
Type d'actif	Automobile
Marque / Modèle / Année	FORD MUSTANG MACH-E PREMIUM 2022
NIV	3FMTK3SU6NMA08998
Odomètre	56606 km
Nombre de clés	2

Rapport de dommages

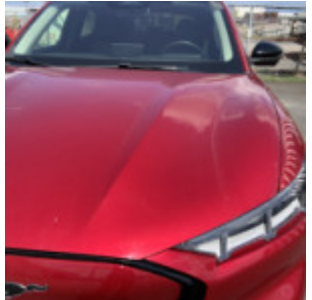
Section	Niveau de dommage	Types de dommage	Détails	Photo
Capot (côté aile gauche)	Mineur	Éclat de peinture, Égratignure(s)

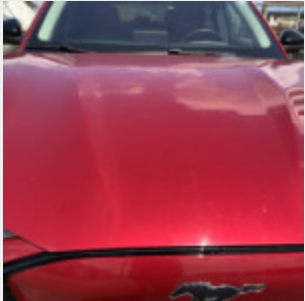
Section	Niveau de dommage	Types de dommage	Détails	Photo
Capot (centre)	Mineur	Éclat de peinture, Égratignure(s)

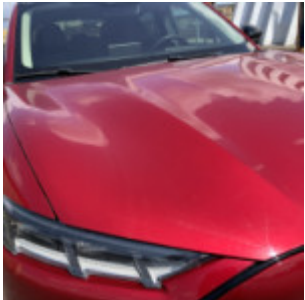
Capot (côté aile droite)	Mineur	Éclat de peinture, Égratignure(s)

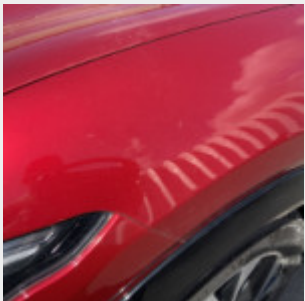
Aile avant gauche	Mineur	Égratignure(s)

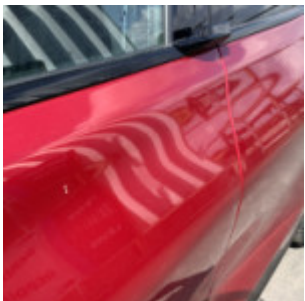
Porte avant gauche (section principale)	Mineur	Bosse(s), Égratignure(s)

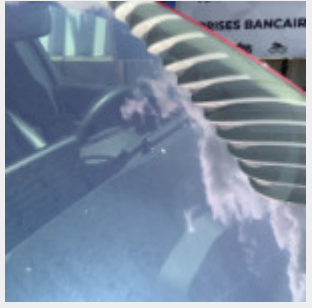
Section	Niveau de dommage	Types de dommage	Détails	Photo
Pare-brise avant	Mineur	Autre	éclats dans le pare-brise
