Emplacement LÉVIS
Type d'actif Automobile
Marque / Modèle / Année GMC TERRAIN SLE 2020
NIV 3GKALTEVXLL322156
Odomètre 53719 km
Nombre de clés 2

Rapport de dommages

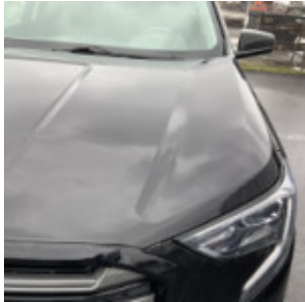
Section	Niveau de dommage	Types de dommage	Détails	Photo
Capot (côté aile gauche)	Mineur	Éclat de peinture, Égratignure(s)

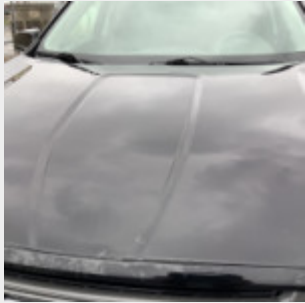
Section	Niveau de dommage	Types de dommage	Détails	Photo
Capot (centre)	Mineur	Éclat de peinture, Égratignure(s)

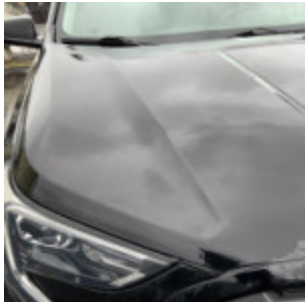
Capot (côté aile droite)	Mineur	Éclat de peinture, Égratignure(s)

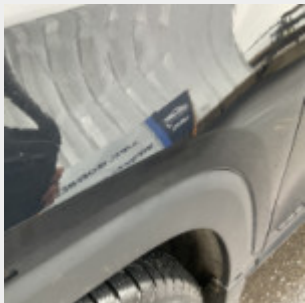
Aile avant gauche	Mineur	Éclat de peinture, Égratignure(s)

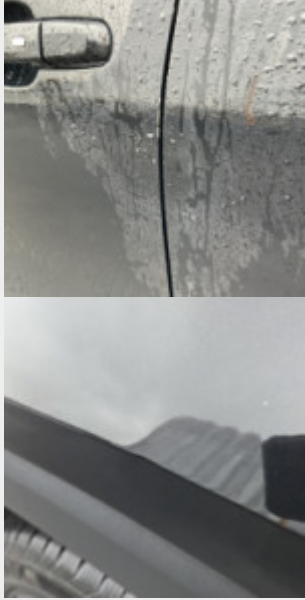
Section	Niveau de dommage	Types de dommage	Détails	Photo
Porte avant gauche (section principale)	Mineur	Bosse(s), Éclat de peinture, Égratignure(s)
