<b>Emplacement</b>	BOISBRIAND
<b>Type d'actif</b>	Automobile
<b>Marque / Modèle / Année</b>	VOLKSWAGEN TIGUAN TRENDLINE 2018
<b>NIV</b>	3VV0B7AX8JM147598
<b>Odomètre</b>	113145 km
<b>Nombre de clés</b>	2

**Rapport de dommages**

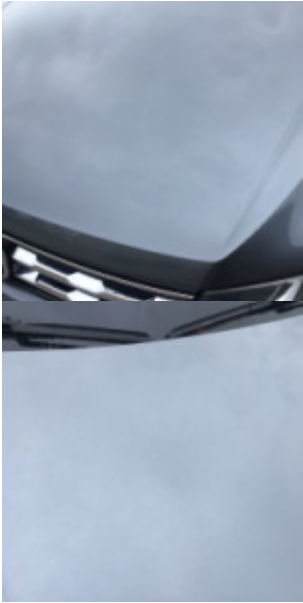
Section	Niveau de dommage	Types de dommage	Détails	Photo
Capot (centre)	Mineur	Éclat de peinture, Égratignure(s)

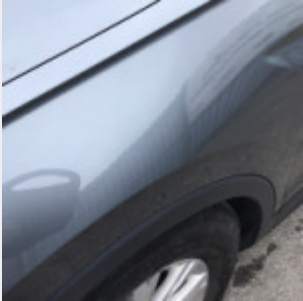
Aile avant gauche	Mineur	Égratignure(s)

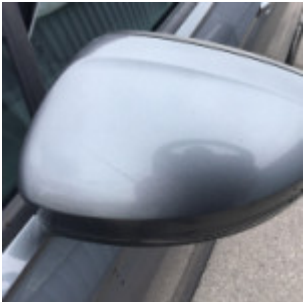
Rétroviseur gauche	Modéré	Éclat de peinture, Égratignure(s)

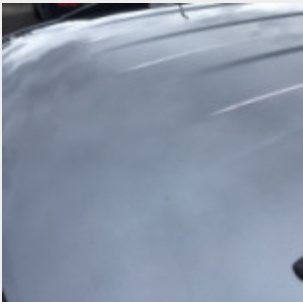
Toit	Majeur	Éclat de peinture

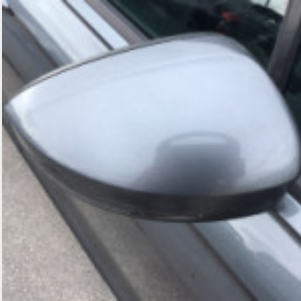
Section	Niveau de dommage	Types de dommage	Détails	Photo
Pare-chocs arrière	Majeur	Bris, Égratignure(s)		 
Rétroviseur droite	Mineur	Éclat de peinture
