<b>Emplacement</b>	BOISBRIAND
<b>Type d'actif</b>	VTT
<b>Marque / Modèle / Année</b>	YAMAHA YFZ450R 2020
<b>NIV</b>	5Y4AJ69W4LA300528
<b>Odomètre</b>	
<b>Nombre de clés</b>	1

Rapport de dommages

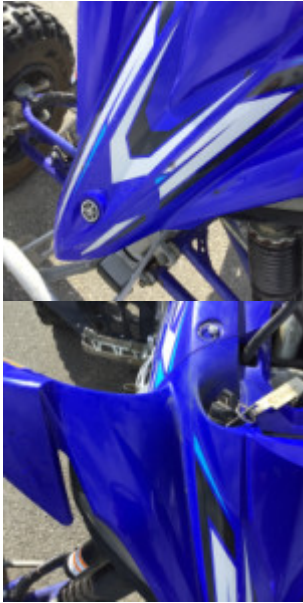
Section	Niveau de dommage	Types de dommage	Détails	Photo
Carrosserie avant	Mineur	Égratignure(s)

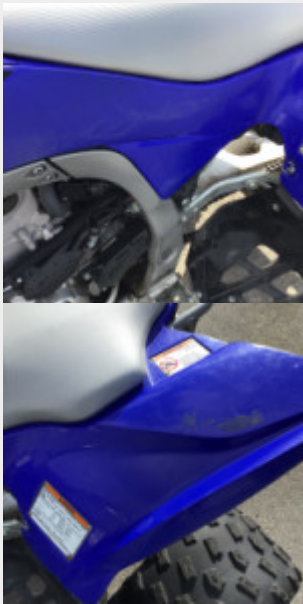
Carrosserie côté gauche	Modéré	Égratignure(s)

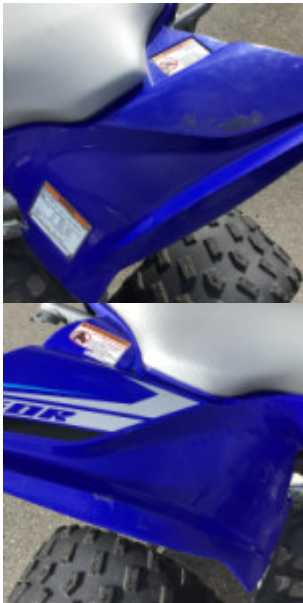
Section	Niveau de dommage	Types de dommage	Détails	Photo
Carrosserie arrière	Majeur	Égratignure(s)

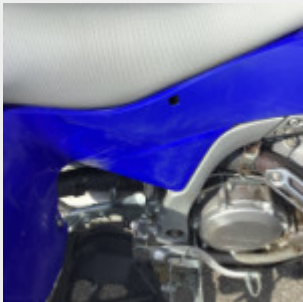
Carrosserie côté droite	Majeur	Égratignure(s)
