Emplacement BOISBRIAND
Type d'actif Automobile
Marque / Modèle / Année HYUNDAI ELANTRA PREFERRED 2023
NIV KMHLM4AG6PU404875
Odomètre 141789 km
Nombre de clés 1

Rapport de dommages

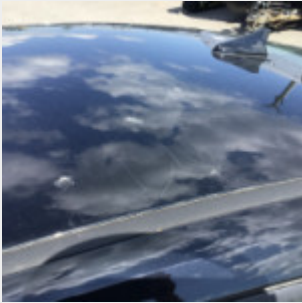
Section	Niveau de dommage	Types de dommage	Détails	Photo
Toît	Majeur	Égratignure(s)

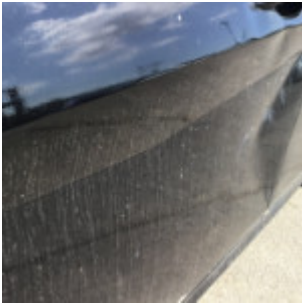
Porte avant gauche (section principale)	Majeur	Bosse(s)

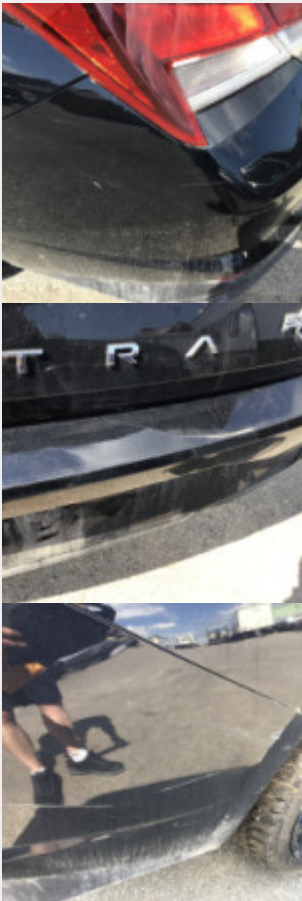
Pare-chocs arrière	Majeur	Bris, Besoin d'un remplacement, Égratignure(s)

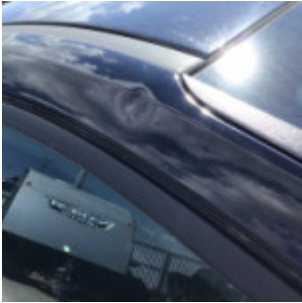
Section	Niveau de dommage	Types de dommage	Détails	Photo
Haut de portes - côté droit	Majeur	Bosse(s)

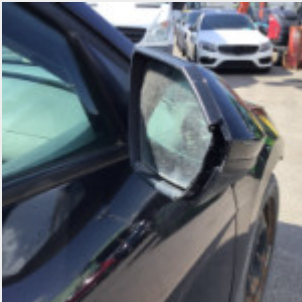
Rétroviseur droite	Majeur	Bris

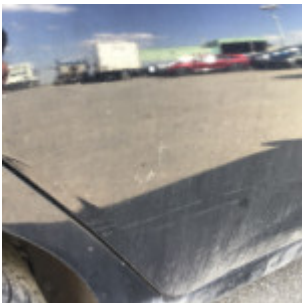
Porte arrière droite (section principale)	Majeur	Égratignure(s)

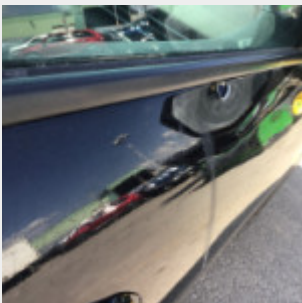
Porte avant droite (section principale)	Majeur	Bosse(s)
