Emplacement LÉVIS
Type d'actif Automobile
Marque / Modèle / Année HONDA CR-V EX 2017
NIV 2HKRW2H50HH125743
Odomètre 119040 km
Nombre de clés 1

Rapport de dommages

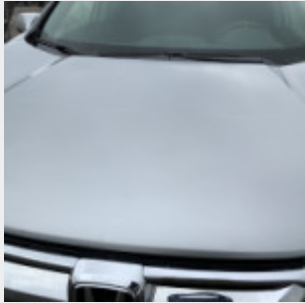
Section	Niveau de dommage	Types de dommage	Détails	Photo
Capot (centre)	Mineur	Éclat de peinture, Égratignure(s)

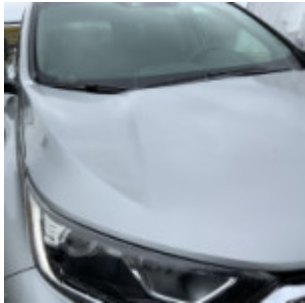
Capot (côté aile droite)	Mineur	Éclat de peinture, Égratignure(s)

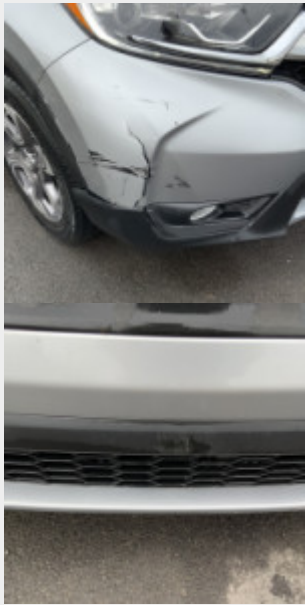
Pare-chocs avant	Modéré	Bris, Égratignure(s)

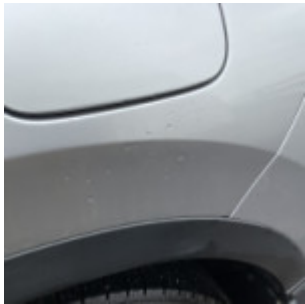
Aile arrière gauche	Mineur	Égratignure(s)

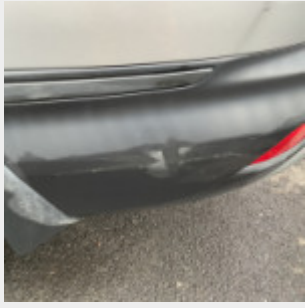
Section	Niveau de dommage	Types de dommage	Détails	Photo
Pare-chocs arrière	Mineur	Égratignure(s)

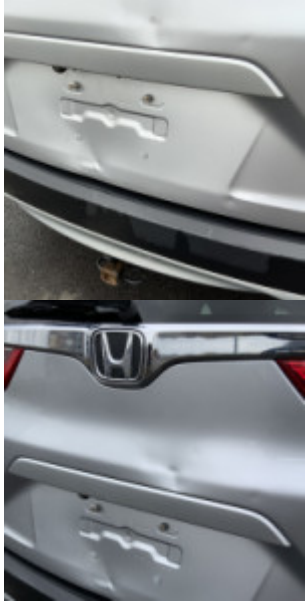
Arrière	Modéré	Bosse(s), Égratignure(s)

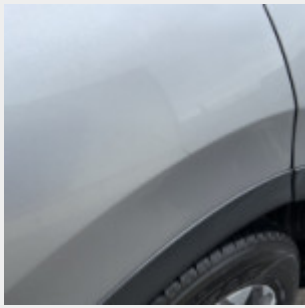
Aile arrière droite	Mineur	Égratignure(s)

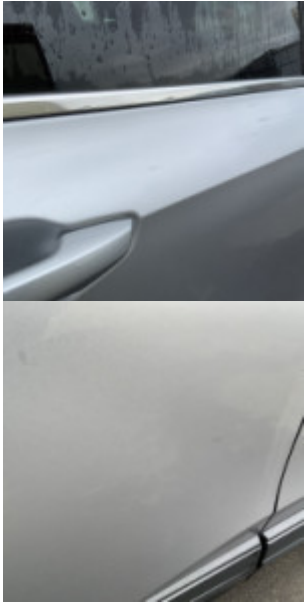
Section	Niveau de dommage	Types de dommage	Détails	Photo
Porte arrière droite (section principale)	Mineur	Égratignure(s)

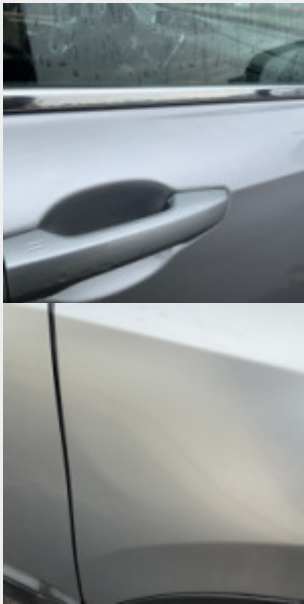
Porte avant droite (section principale)	Mineur	Égratignure(s)
