Emplacement	BOISBRIAND
Type d'actif	Automobile
Marque / Modèle / Année	CHEVROLET TRAX 1RS 2024
NIV	KL77LGE23RC225806
Odomètre	17773 km
Nombre de clés	2

Rapport de dommages

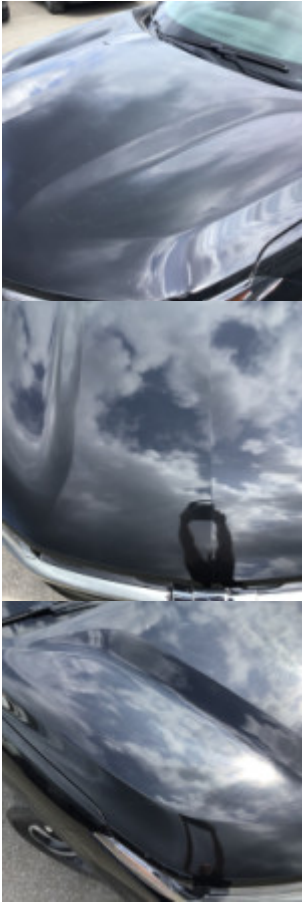
Section	Niveau de dommage	Types de dommage	Détails	Photo
Capot (centre)	Majeur	Égratignure(s)

Pare-chocs avant	Modéré	Éclat de peinture		 
Aile avant gauche	Modéré	Égratignure(s)

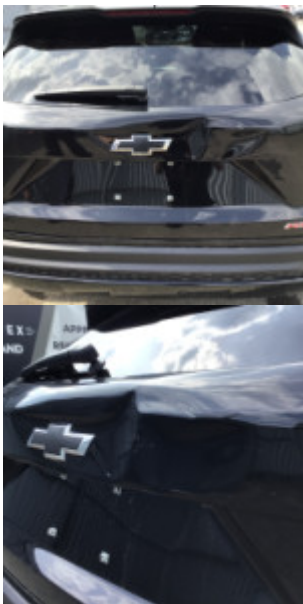
Section	Niveau de dommage	Types de dommage	Détails	Photo
Haut des portes - côté gauche	Majeur	Égratignure(s)		 
Porte arrière gauche (section principale)	Majeur	Égratignure(s)		 
Aile arrière gauche	Mineur	Égratignure(s)		 
Arrière	Majeur	Bosse(s)
