Emplacement	BOISBRIAND
Type d'actif	Automobile
Marque / Modèle / Année	CHEVROLET MALIBU LT 2015
NIV	1G11C5SL0FF262874
Odomètre	54084 km
Nombre de clés	2

Rapport de dommages

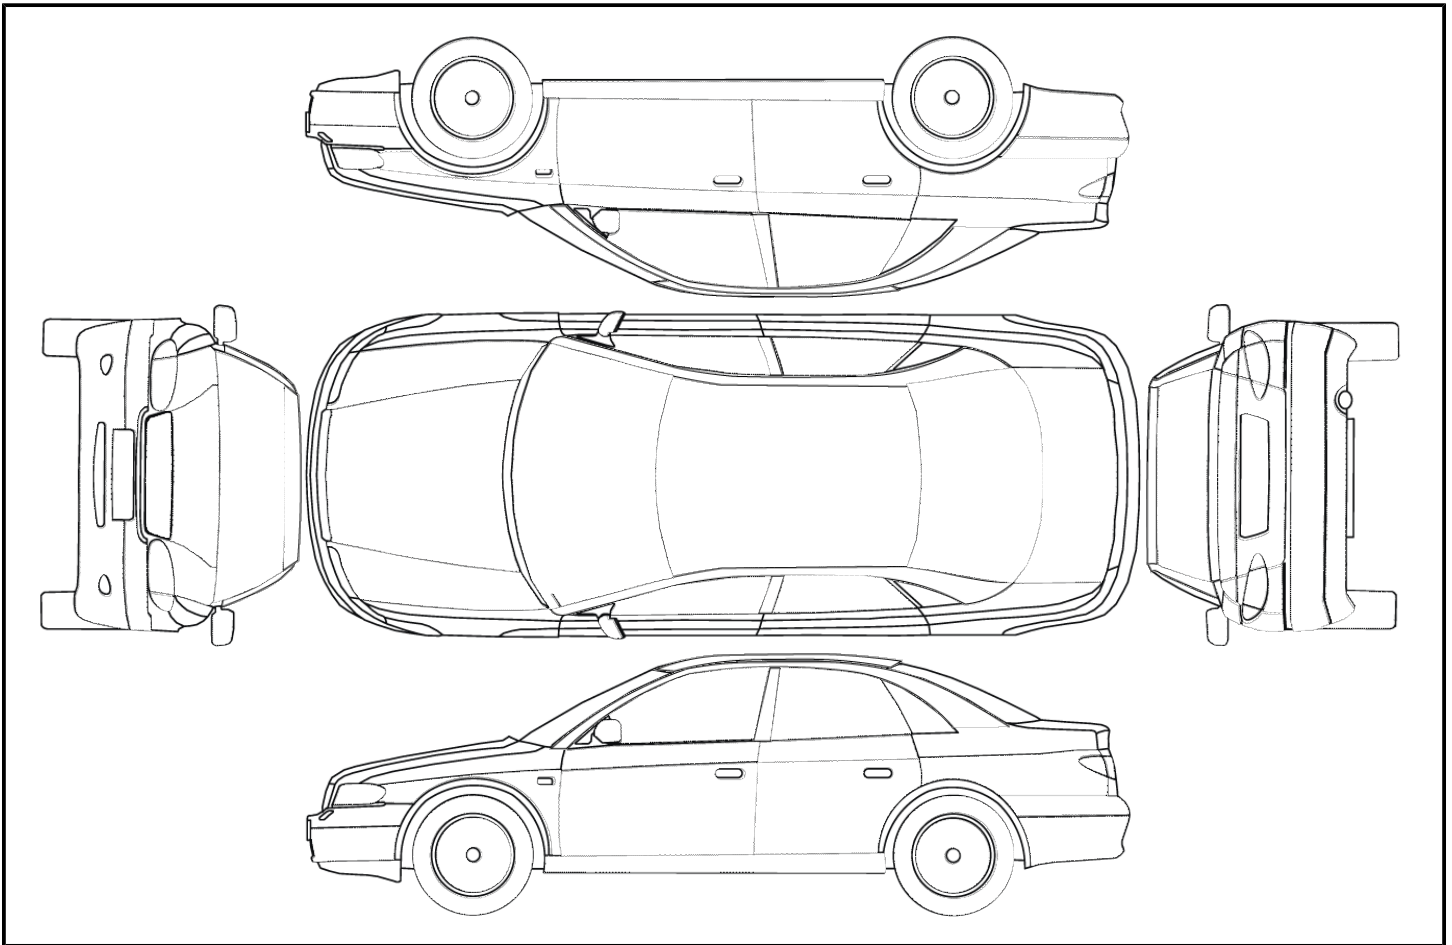
Déclaration	Les frais d'acheteurs fixes correspondent à un montant prédéterminé ajouté au contrat de vente. Nous vous invitons à consulter la page des frais d'acheteurs prévue à cet effet pour obtenir tous les détails applicables.
Condition	Carrosserie égratigné/éclat peinture et rouiller, poils animaux intérieur, vitre électrique conducteur non-fonctionnel,
Moteur lors du démarrage	Fonctionnel
Restrictions pour être apte à rouler	-
Moteur	4 cylindres
Carburant	Essence
Portes	4 portes
Transmission	Automatique
Entraînement	Traction (FWD)
Électrique	Miroirs, Portes, Vitres, Sièges
Chauffant	-
Technologie	Bluetooth, Caméra de recul, Régulateur de vitesse (cruise control)
Toît	-
Intérieur	Tissu, Cuir
Extérieur	Aileron
Pneus	Hiver, Mags
Climatisation	Air climatisé
