Emplacement	BOISBRIAND
Type d'actif	Automobile
Marque / Modèle / Année	KIA SPORTAGE LX 2020
NIV	KNDPM3ACXL7690834
Odomètre	68188 km
Nombre de clés	2

Rapport de dommages

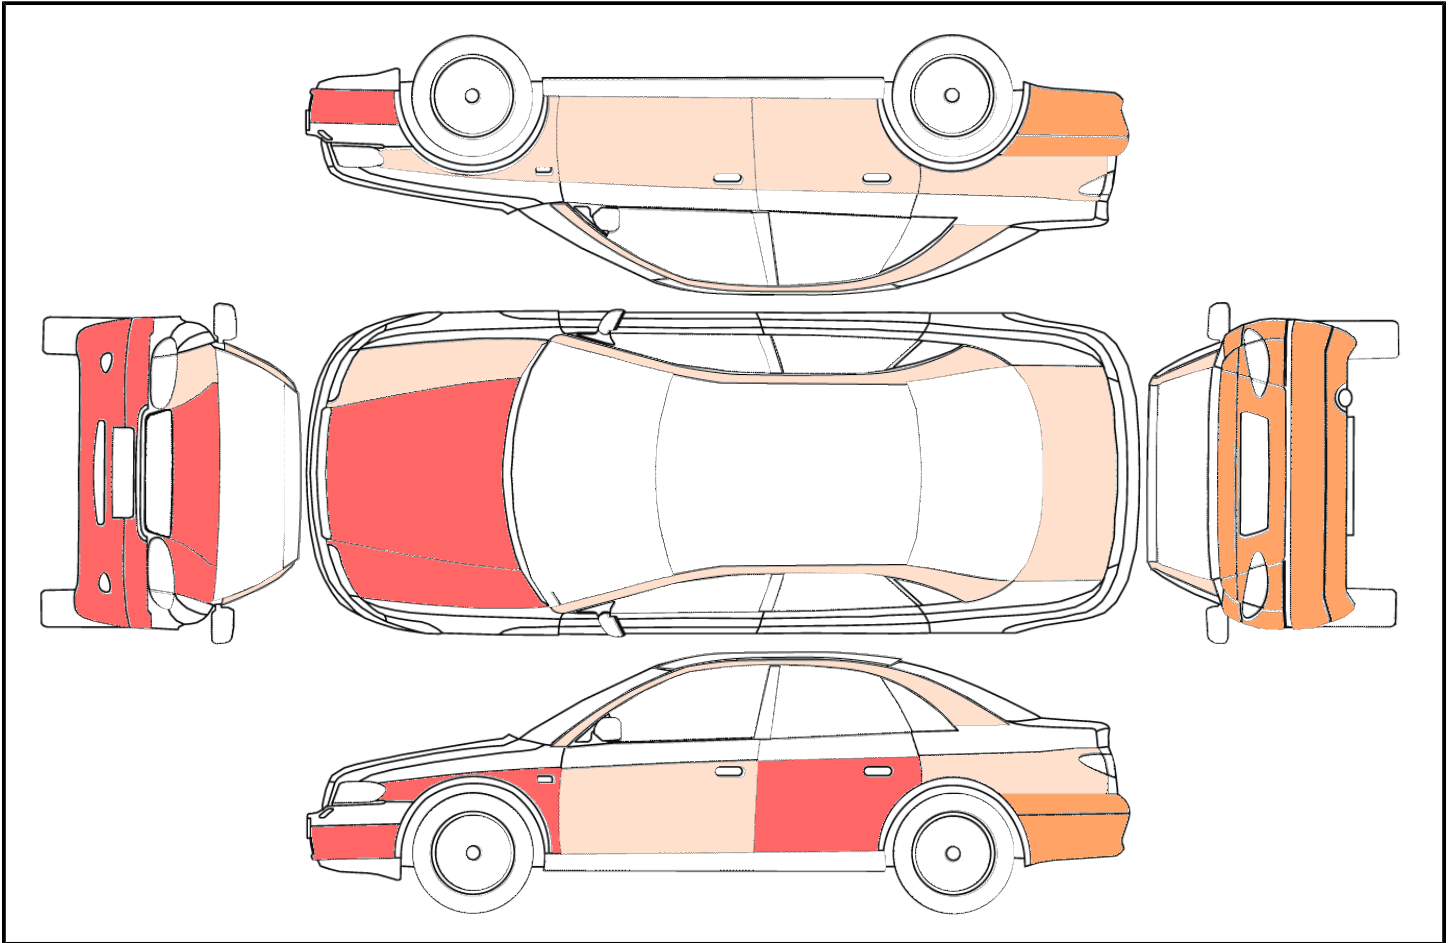
Section	Niveau de dommage	Types de dommage	Détails	Photo
Capot (centre)	Majeur	Éclat de peinture, Égratignure(s)		
Pare-chocs avant	Majeur	Égratignure(s)

Section	Niveau de dommage	Types de dommage	Détails	Photo
Capot (côté aile gauche)	Majeur	Égratignure(s)		     
Capot (côté aile droite)	Mineur	Égratignure(s)		       
Aile avant droite	Mineur	Bosse(s), Égratignure(s)

Section	Niveau de dommage	Types de dommage	Détails	Photo
Porte avant droite (section principale)	Mineur	Bosse(s), Égratignure(s)		 
Porte arrière droite (section principale)	Mineur	Égratignure(s)		 
Aile arrière droite	Mineur	Égratignure(s)

Section	Niveau de dommage	Types de dommage	Détails	Photo
Pare-chocs arrière	Modéré	Éclat de peinture, Égratignure(s)

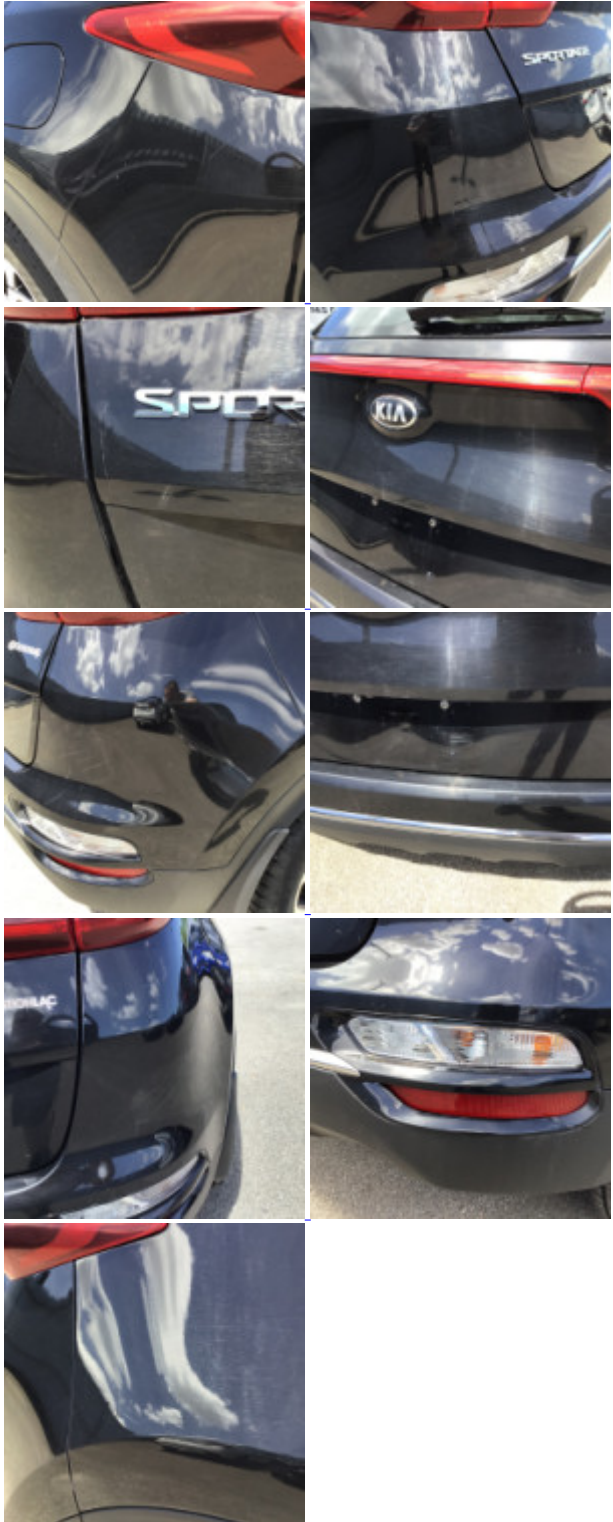
Section	Niveau de dommage	Types de dommage	Détails	Photo
Valise	Mineur	Égratignure(s)	Lumière par choc arrière droite lousse	
Haut des portes - côté gauche	Mineur	Égratignure(s)		 
Aile arrière gauche	Mineur	Bosse(s), Égratignure(s)		 
Porte arrière gauche (section principale)	Majeur	Bosse(s), Égratignure(s)

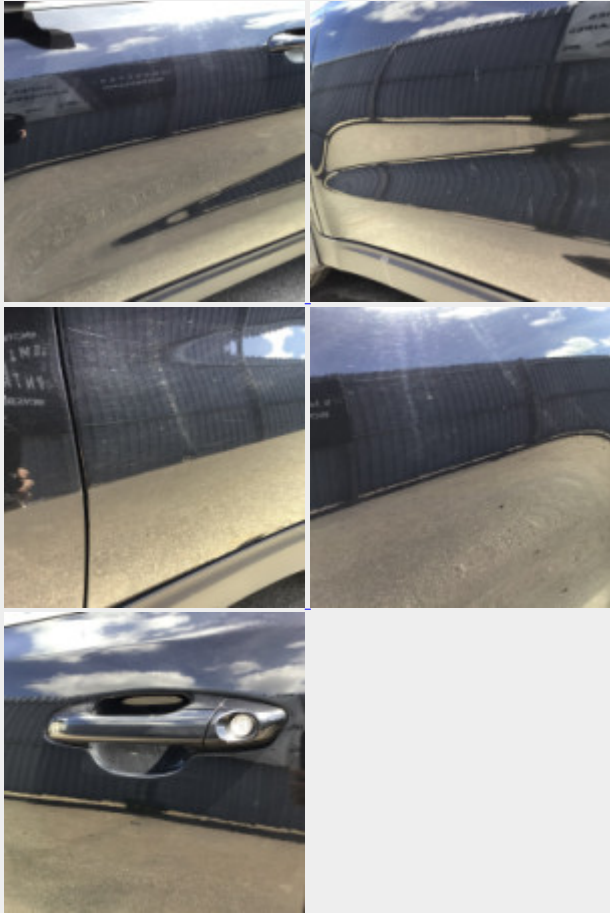
Section	Niveau de dommage	Types de dommage	Détails	Photo
Porte avant gauche (section principale)	Mineur	Égratignure(s)

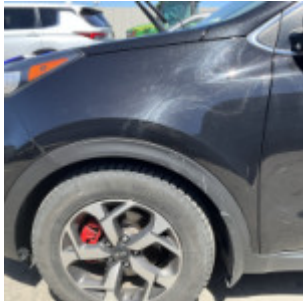
Aile avant gauche	Majeur	Égratignure(s)

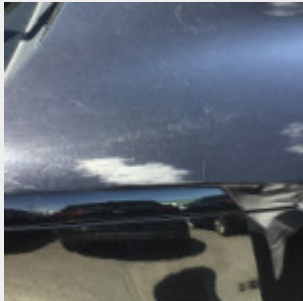
Haut de portes - côté droit	Mineur	Égratignure(s)

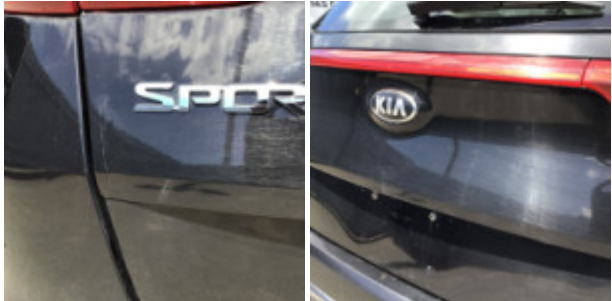
Section	Niveau de dommage	Types de dommage	Détails	Photo
Arrière	Modéré	Égratignure(s)
