**Emplacement** BOISBRIAND  
**Type d'actif** Automobile  
**Marque / Modèle / Année** INFINITI QX50 2017  
**NIV** JN1BJ0RR8HM407076  
**Odomètre** 177014 km  
**Nombre de clés** 1

**Rapport de dommages**

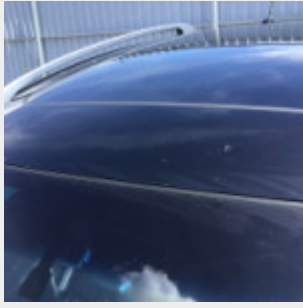
Section	Niveau de dommage	Types de dommage	Détails	Photo
Toît	Majeur	Éclat de peinture, Rouille

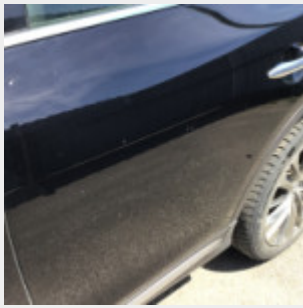
Porte avant gauche (section principale)	Majeur	Éclat de peinture, Égratignure(s)		 
Porte arrière gauche (section principale)	Majeur	Éclat de peinture, Égratignure(s)

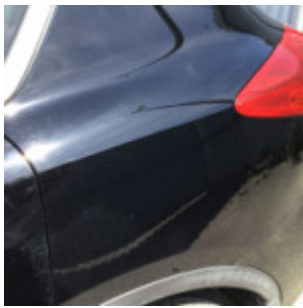
Aile arrière gauche	Majeur	Éclat de peinture

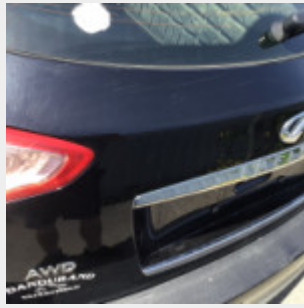
Section	Niveau de dommage	Types de dommage	Détails	Photo
Arrière	Majeur	Égratignure(s)

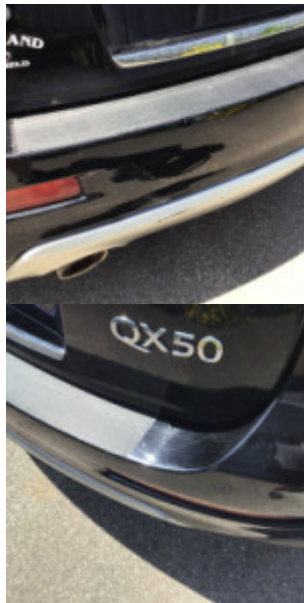
Pare-chocs arrière	Majeur	Égratignure(s)

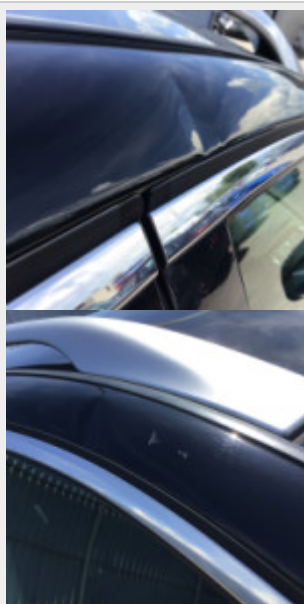
Haut de portes - côté droit	Majeur	Bosse(s), Égratignure(s)
