Emplacement BOISBRIAND
Type d'actif Automobile
Marque / Modèle / Année DODGE JOURNEY SXT 2016
NIV 3C4PDCCG7GT248756
Odomètre 129679 km
Nombre de clés 1

Rapport de dommages

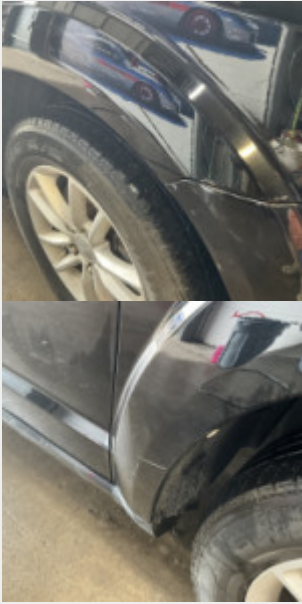
Section	Niveau de dommage	Types de dommage	Détails	Photo
Aile avant droite	Majeur	Rouille, Égratignure(s)

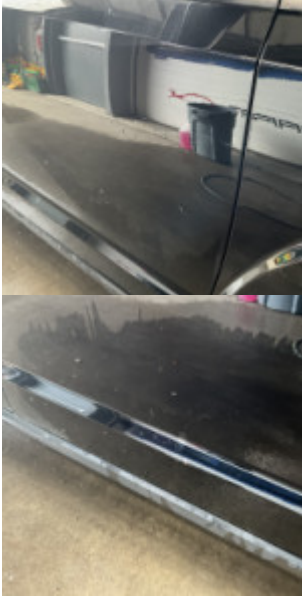
Porte avant droite (section principale)	Majeur	Égratignure(s)

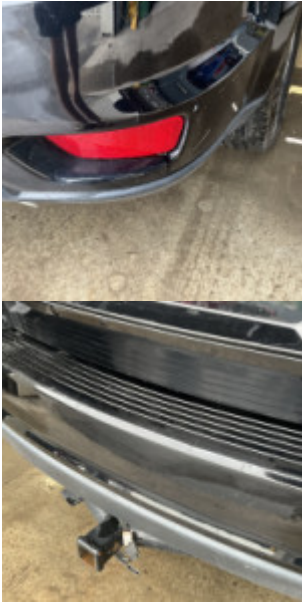
Section	Niveau de dommage	Types de dommage	Détails	Photo
Pare-chocs arrière	Modéré	Égratignure(s)

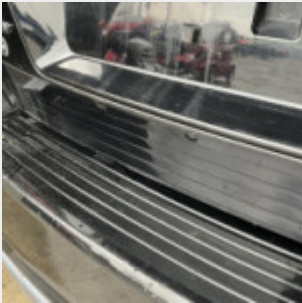
Valise	Majeur	Autre, Égratignure(s)	Bulle eau

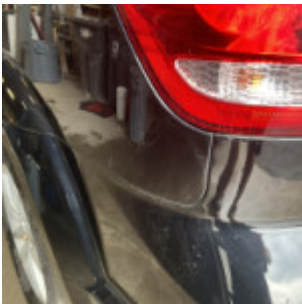
Aile arrière gauche	Modéré	Égratignure(s)

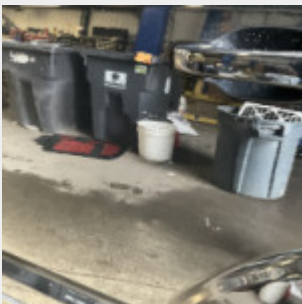
Porte arrière gauche (section principale)	Majeur	Égratignure(s)
