Emplacement BOISBRIAND
Type d'actif Automobile
Marque / Modèle / Année MITSUBISHI ECLIPSE CROSS 2024
NIV JA4ATVAAXRZ608711
Odomètre 44044 km
Nombre de clés 2

Rapport de dommages

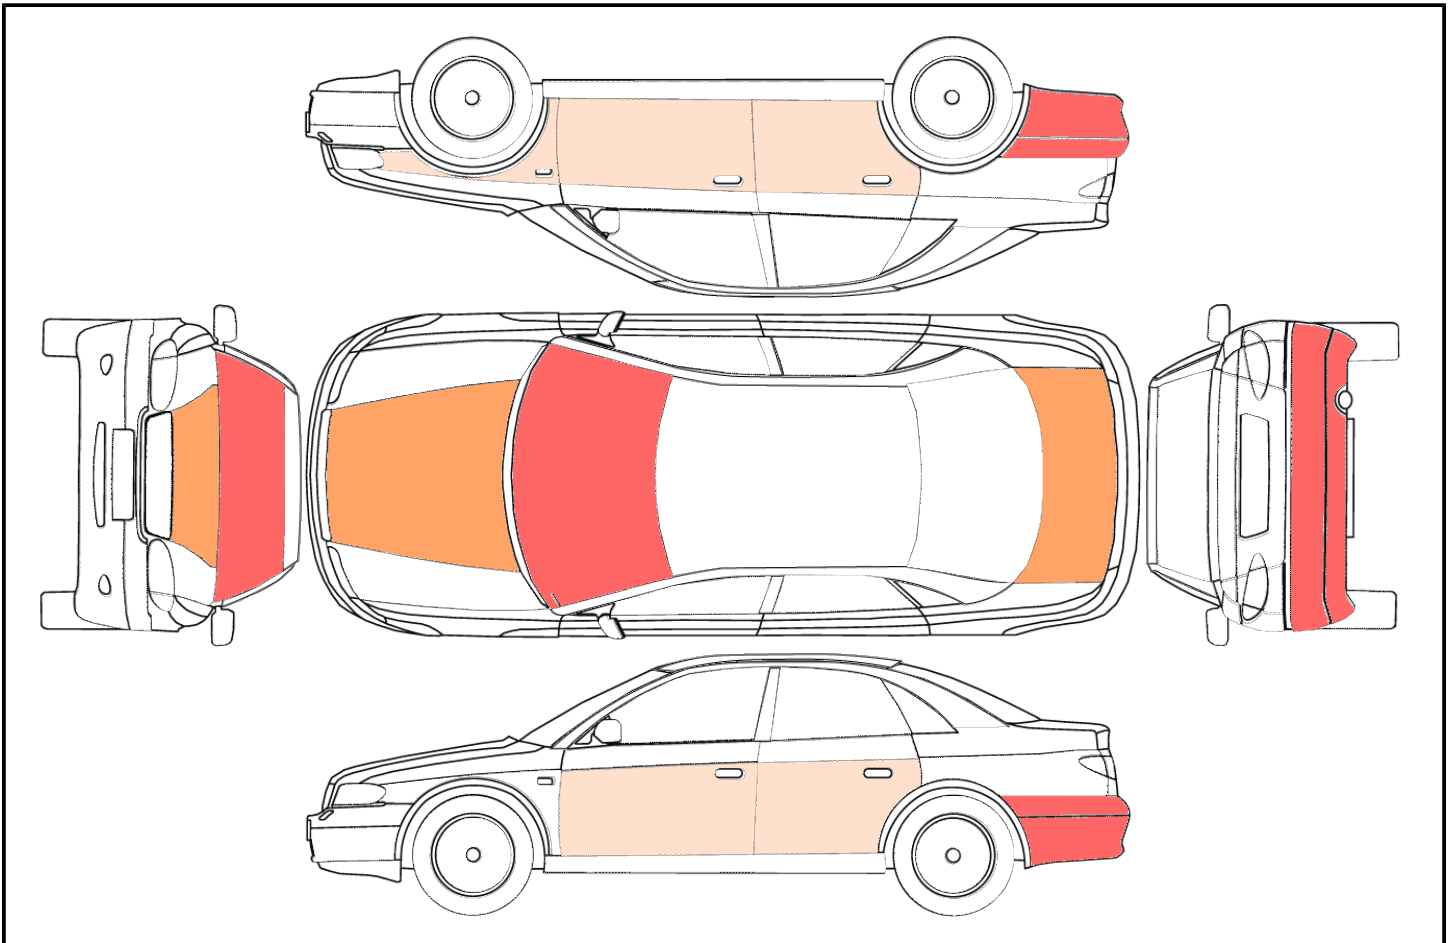
Section	Niveau de dommage	Types de dommage	Détails	Photo
Capot (centre)	Modéré	Éclat de peinture		
Pare-brise avant	Majeur	Besoin d'un remplacement		
Aile avant droite	Mineur	Égratignure(s)		
Porte avant droite (section principale)	Mineur	Égratignure(s)		
Porte arrière droite (section principale)	Mineur	Égratignure(s)		
Pare-chocs arrière	Majeur	Égratignure(s)		
Valise	Modéré	Bosse(s)		
Porte avant gauche (section principale)	Mineur	Égratignure(s)		
Porte arrière gauche (section principale)	Mineur	Égratignure(s)
