| Type d'actif | Roulotte |
| Marque / Modèle / Année | FOREST RIVER PUMA 27RBQC XLE 2021 |

Rapport de dommages

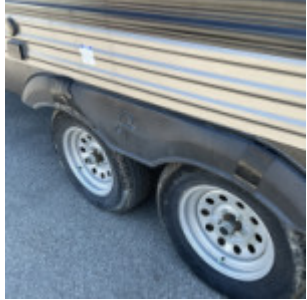
| Section | Niveau de dommage | Types de dommage | Détails | Photo |
|---|---|---|---|---|
| Garde-Boue | Majeur | Besoin d'un remplacement | | |

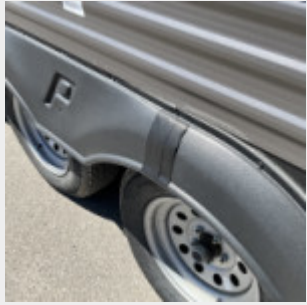
| Section | Niveau de dommage | Types de dommage | Détails | Photo |
|---|---|---|---|---|
| Garde-Boue | Majeur | Besoin d'un remplacement | | |
