Emplacement	LÉVIS
Type d'actif	Automobile
Marque / Modèle / Année	HONDA CR-V LX 2018
NIV	2HKRW2H22JH111063
Odomètre	184417 km
Nombre de clés	2

Rapport de dommages

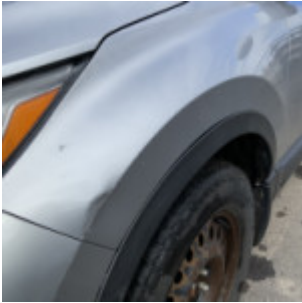
Section	Niveau de dommage	Types de dommage	Détails	Photo
Aile avant gauche	Modéré	Bosse(s), Égratignure(s)

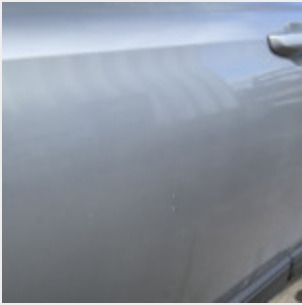
Porte avant gauche (section principale)	Mineur	Égratignure(s)

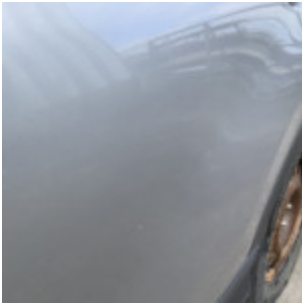
Porte arrière gauche (section principale)	Mineur	Égratignure(s)

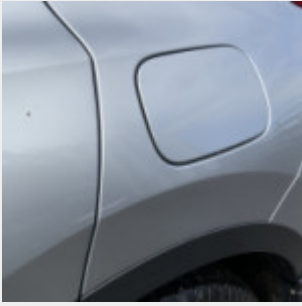
Aile arrière gauche	Mineur	Égratignure(s)

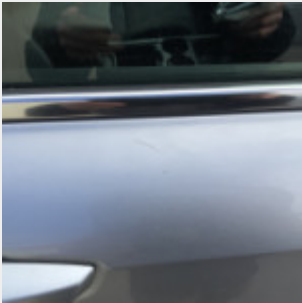
Section	Niveau de dommage	Types de dommage	Détails	Photo
Porte arrière droite (section principale)	Mineur	Égratignure(s)		 
Porte avant droite (section principale)	Mineur	Égratignure(s)

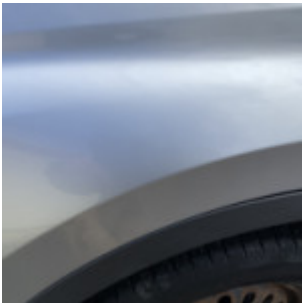
Aile avant droite	Mineur	Égratignure(s)
