**Emplacement** BOISBRIAND  
**Type d'actif** Automobile  
**Marque / Modèle / Année** MITSUBISHI RVR ES 2024  
**NIV** JA4AJU0RU603234  
**Odomètre** 40254 km  
**Nombre de clés** 2

**Rapport de dommages**

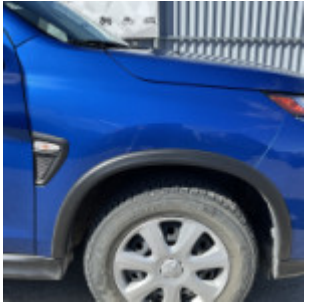
Section	Niveau de dommage	Types de dommage	Détails	Photo
Aile avant droite	Mineur	Éclat de peinture, Égratignure(s)

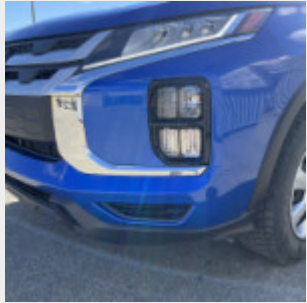
Section	Niveau de dommage	Types de dommage	Détails	Photo
Pare-chocs avant	Mineur	Éclat de peinture, Égratignure(s)

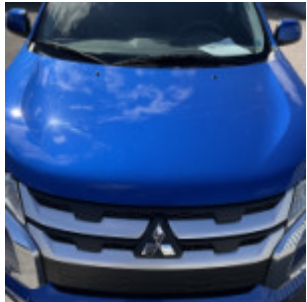
Capot (centre)	Mineur	Éclat de peinture, Égratignure(s)

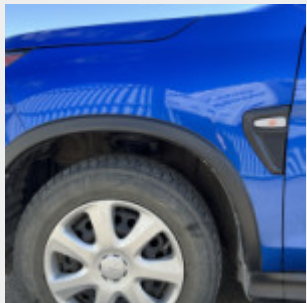
Aile avant gauche	Mineur	Éclat de peinture, Égratignure(s)

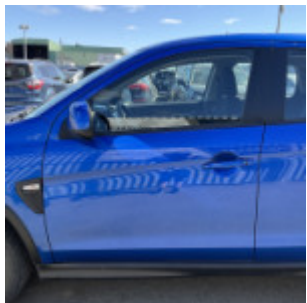
Porte avant gauche (section principale)	Mineur	Égratignure(s)

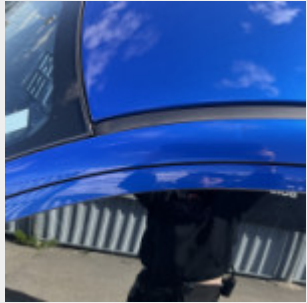
Section	Niveau de dommage	Types de dommage	Détails	Photo
Haut des portes - côté gauche	Mineur	Bosse(s)

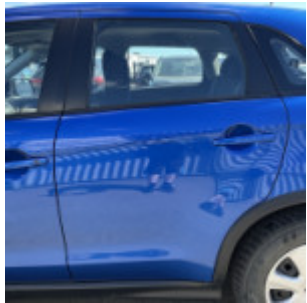
Porte arrière gauche (section principale)	Mineur	Égratignure(s)

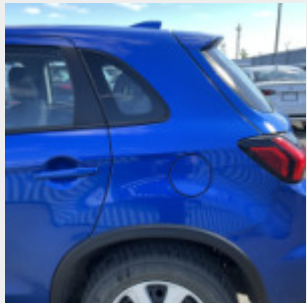
Aile arrière gauche	Mineur	Égratignure(s)

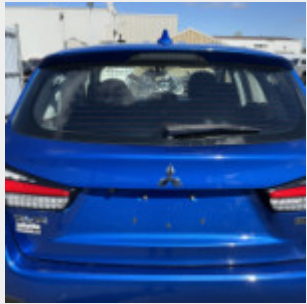
Pare-chocs arrière	Modéré	Égratignure(s)		
Valise	Mineur	Égratignure(s)

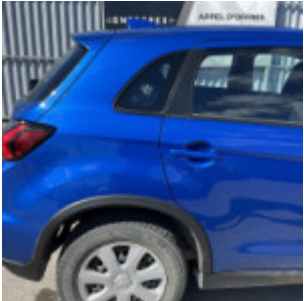
Section	Niveau de dommage	Types de dommage	Détails	Photo
Aile arrière droite	Mineur	Égratignure(s)

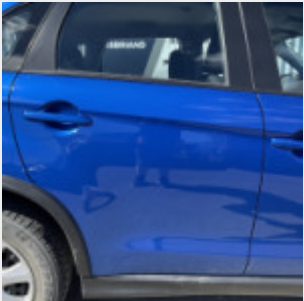
Porte arrière droite (section principale)	Mineur	Éclat de peinture, Égratignure(s)

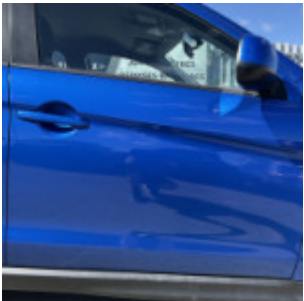
Porte avant droite (section principale)	Mineur	Éclat de peinture, Égratignure(s)

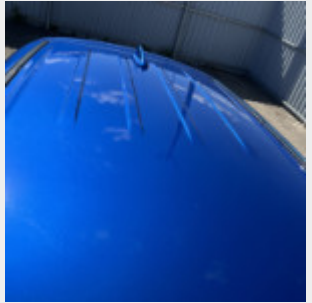
Section	Niveau de dommage	Types de dommage	Détails	Photo
Toît	Mineur	Éclat de peinture, Égratignure(s)
