Emplacement	LÉVIS
Type d'actif	Automobile
Marque / Modèle / Année	KIA SPORTAGE LX 2017
NIV	KNDPMCAC7H7135833
Odomètre	200685 km
Nombre de clés	2

Rapport de dommages

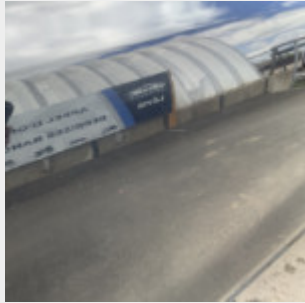
Section	Niveau de dommage	Types de dommage	Détails	Photo
Porte avant gauche (section principale)	Mineur	Égratignure(s)

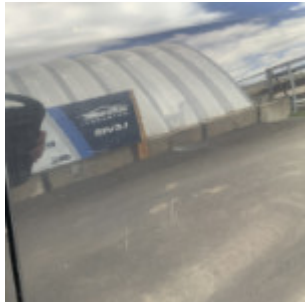
Porte arrière gauche (section principale)	Mineur	Égratignure(s)

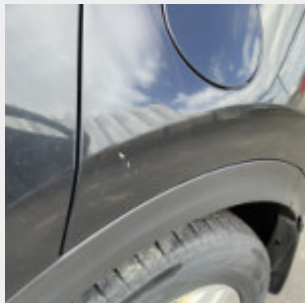
Aile arrière gauche	Mineur	Éclat de peinture, Égratignure(s)

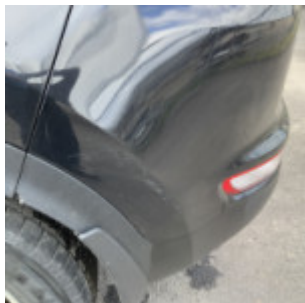
Pare-chocs arrière	Mineur	Égratignure(s)

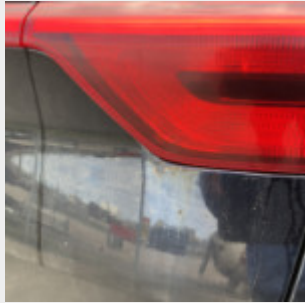
Section	Niveau de dommage	Types de dommage	Détails	Photo
Arrière	Modéré	Rouille

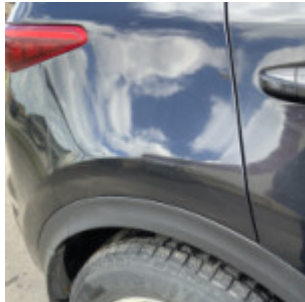
Aile arrière droite	Mineur	Égratignure(s)

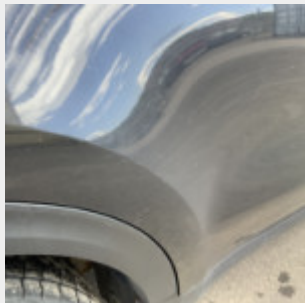
Porte arrière droite (section principale)	Mineur	Égratignure(s)

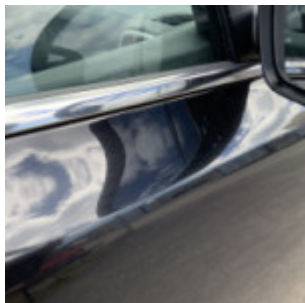
Porte avant droite (section principale)	Mineur	Égratignure(s)

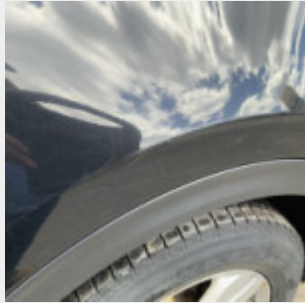
Section	Niveau de dommage	Types de dommage	Détails	Photo
Aile avant droite	Mineur	Égratignure(s)

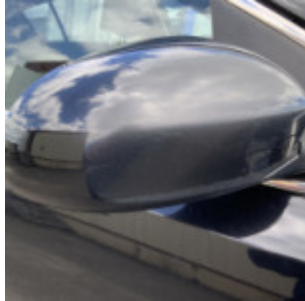
Rétroviseur droite	Mineur	Égratignure(s)

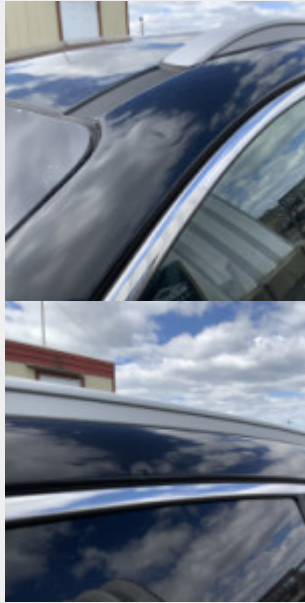
Haut des portes - côté gauche	Modéré	Bosse(s), Égratignure(s)

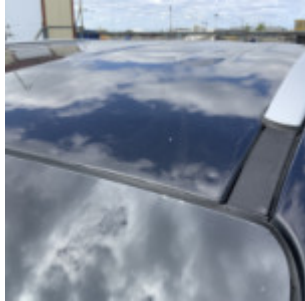
Toit	Modéré	Bosse(s)
