Emplacement BOISBRIAND
Type d'actif Automobile
Marque / Modèle / Année BMW X3 XDRIVE30I 2009
NIV WBXPC93409WJ25828
Odomètre 196534 km
Nombre de clés 1

Rapport de dommages

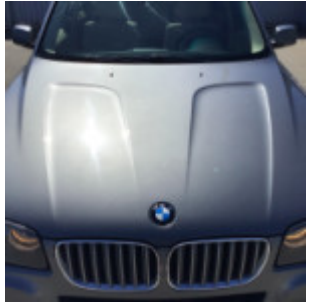
Section	Niveau de dommage	Types de dommage	Détails	Photo
Capot (centre)	Mineur	Éclat de peinture, Égratignure(s)

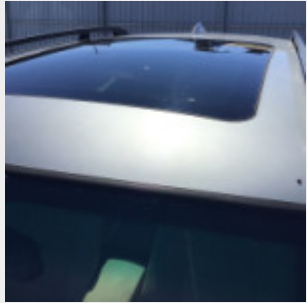
Section	Niveau de dommage	Types de dommage	Détails	Photo
Toît	Mineur	Égratignure(s)

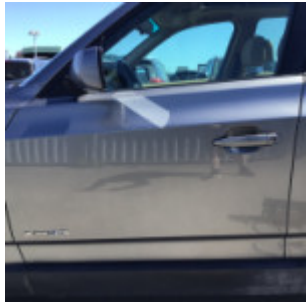
Porte avant gauche (section principale)	Modéré	Éclat de peinture, Égratignure(s)

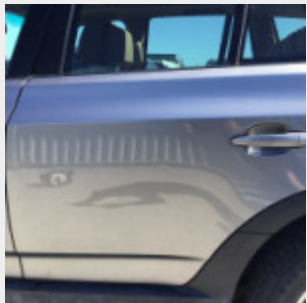
Porte arrière gauche (section principale)	Modéré	Bosse(s), Éclat de peinture, Égratignure(s)

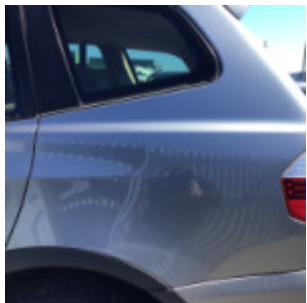
Aile arrière gauche	Modéré	Égratignure(s)

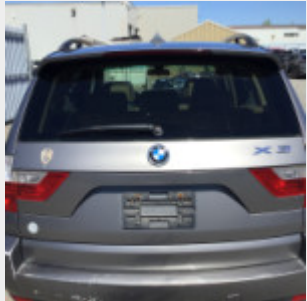
Section	Niveau de dommage	Types de dommage	Détails	Photo
Valise	Mineur	Égratignure(s)

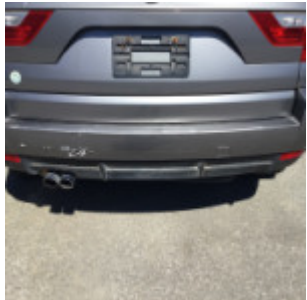
Pare-chocs arrière	Majeur		Pare-chocs arrière gauche a un trou manque de peinture égratignures déformer a été bumper

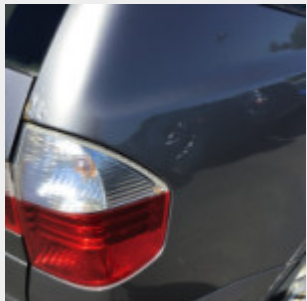
Aile arrière droite	Majeur	Bosse(s), Éclat de peinture, Rouille, Égratignure(s)	Aile arrière droite grosse rouille au Dessau du clignotant droit et bas de l'aile et le pare-chocs aile bosse et égratignure profonde

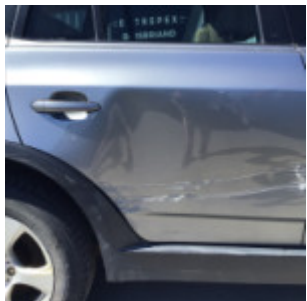
Porte arrière droite (section principale)	Majeur	Bosse(s), Éclat de peinture, Égratignure(s)	Porte arrière droite dommage collision frotter égratigner bosser ainsi que la moulure de roue

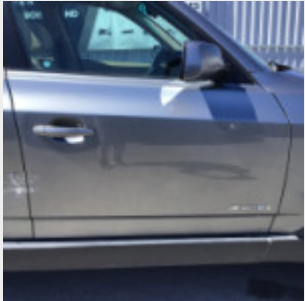
Section	Niveau de dommage	Types de dommage	Détails	Photo
Porte avant droite (section principale)	Majeur	Bosse(s), Éclat de peinture, Égratignure(s)	Porte avant droit froter grafigner bosser

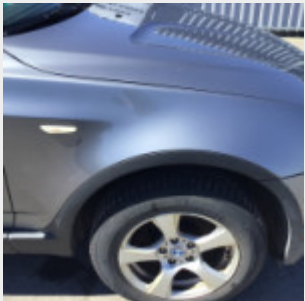
Haut de portes - côté droit	Mineur	Égratignure(s)		 
Aile avant droite	Mineur	Éclat de peinture, Égratignure(s)
