**Emplacement** BOISBRIAND  
**Type d'actif** Automobile  
**Marque / Modèle / Année** HONDA CR-V EX-L 2016  
**NIV** 2HKRM4H7XGH119076  
**Odomètre** 205815 km  
**Nombre de clés** 2

**Rapport de dommages**

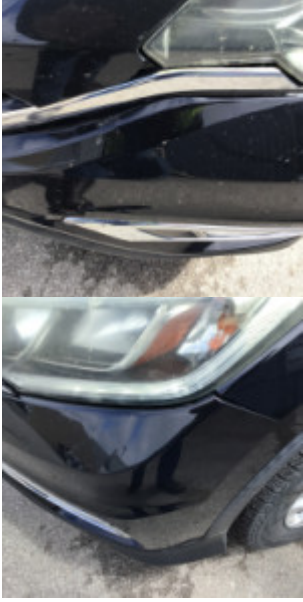
Section	Niveau de dommage	Types de dommage	Détails	Photo
Pare-chocs avant	Majeur	Éclat de peinture

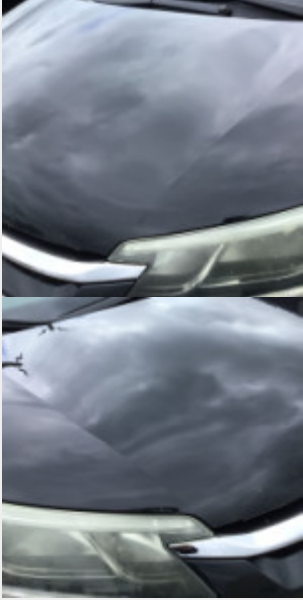
Capot (centre)	Majeur	Éclat de peinture

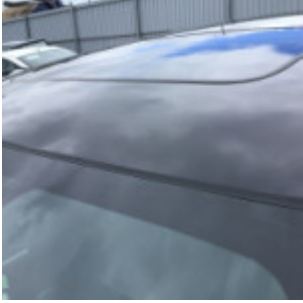
Toit	Majeur	Éclat de peinture

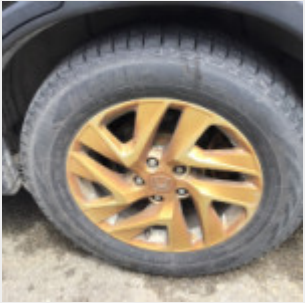
Section	Niveau de dommage	Types de dommage	Détails	Photo
Jante arrière gauche	Majeur	Autre	poussieres de freins

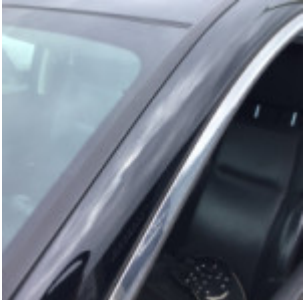
Haut des portes - côté gauche	Majeur	Éclat de peinture

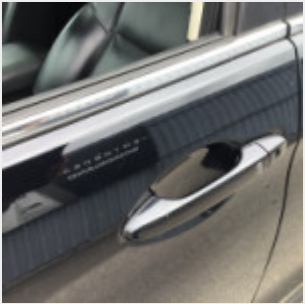
Porte avant gauche (section principale)	Modéré	Éclat de peinture, Égratignure(s)

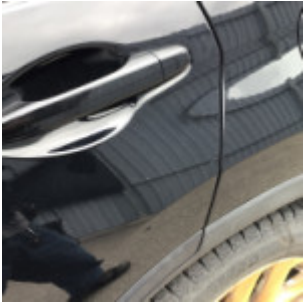
Porte arrière gauche (section principale)	Modéré	Égratignure(s)

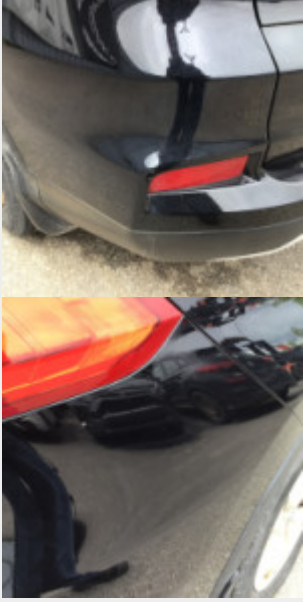
Section	Niveau de dommage	Types de dommage	Détails	Photo
Pare-chocs arrière	Modéré	Éclat de peinture, Égratignure(s)

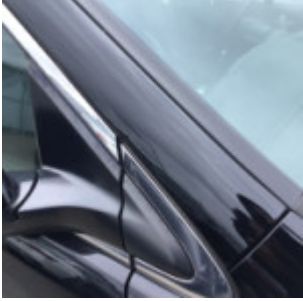
Haut de portes - côté droit	Mineur	Éclat de peinture
