Emplacement	LÉVIS
Type d'actif	Remorque utilitaire
Marque / Modèle / Année	ALCOM EXPRESS 7X16IF 2022
NIV	5WFBE1625NW122245
Odomètre	
Nombre de clés

Rapport de dommages

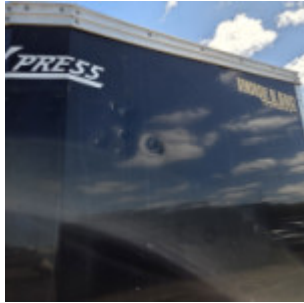
Section	Niveau de dommage	Types de dommage	Détails	Photo
Panneau avant gauche	Modéré	Bosse(s), Égratignure(s)

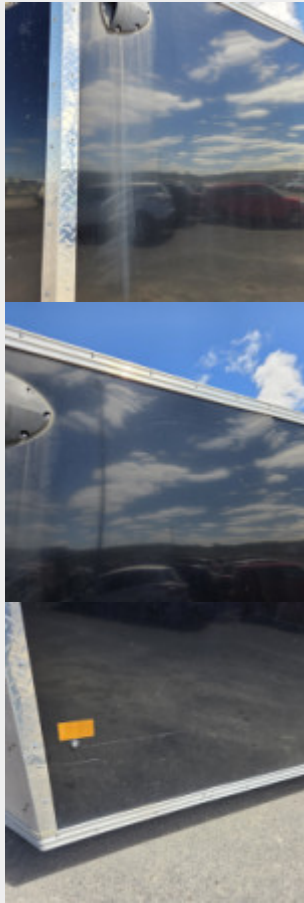
Panneau devant gauche	Modéré	Éclat de peinture, Égratignure(s), Taches

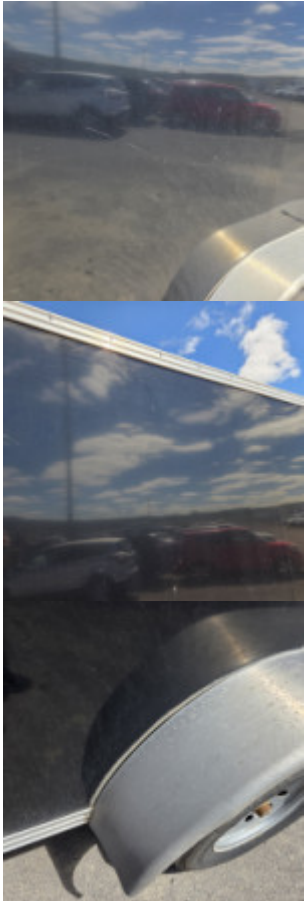
Section	Niveau de dommage	Types de dommage	Détails	Photo
Panneau milieu gauche	Modéré	Bris, Éclat de peinture, Égratignure(s)

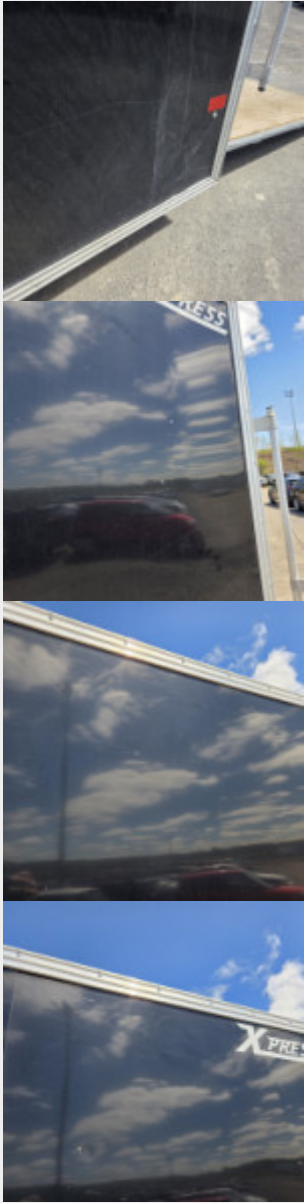
Section	Niveau de dommage	Types de dommage	Détails	Photo
Panneau arrière gauche	Modéré	Bosse(s), Éclat de peinture, Égratignure(s)

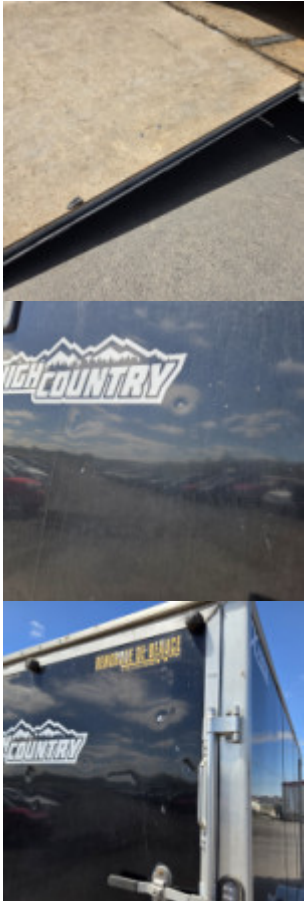
Section	Niveau de dommage	Types de dommage	Détails	Photo
Porte arrière droite	Majeur	Bris, Bosse(s), Éclat de peinture, Égratignure(s)

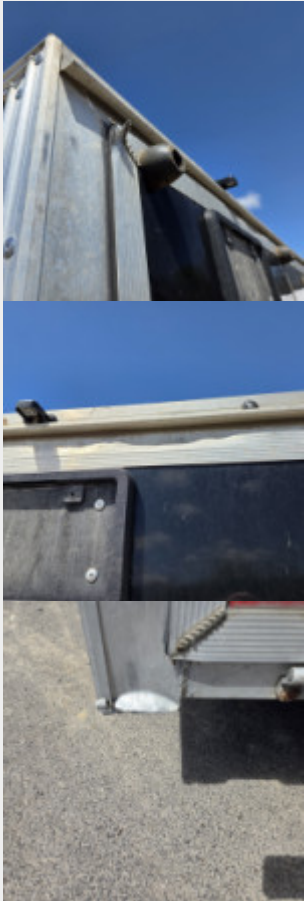
Section	Niveau de dommage	Types de dommage	Détails	Photo
Porte arrière gauche	Modéré	Bris, Éclat de peinture, Égratignure(s)

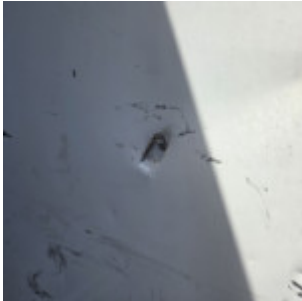
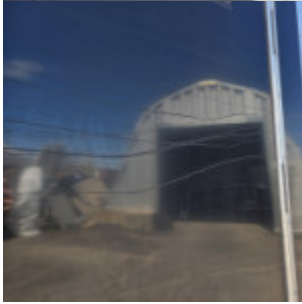
Section	Niveau de dommage	Types de dommage	Détails	Photo
Panneau arrière droite	Modéré	Bosse(s), Éclat de peinture, Égratignure(s)		 
Panneau milieu droite	Modéré	Égratignure(s)

Section	Niveau de dommage	Types de dommage	Détails	Photo
Porte latérale	Majeur	Bris, Égratignure(s)

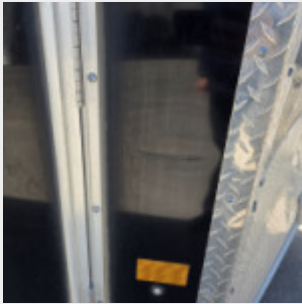
Panneau avant droite	Modéré	Égratignure(s)
