Emplacement	LÉVIS
Type d'actif	Roulotte
Marque / Modèle / Année	CROSSROADS SUNSET TRAIL 26RB 2015
NIV	4V0TC2620FB026254
Odomètre	
Nombre de clés	1

Rapport de dommages

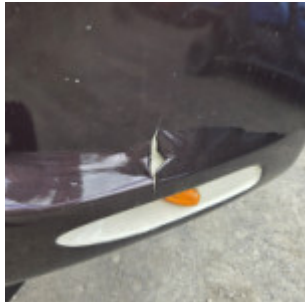
Section	Niveau de dommage	Types de dommage	Détails	Photo
Mur avant	Mineur	Étiquette endommagée

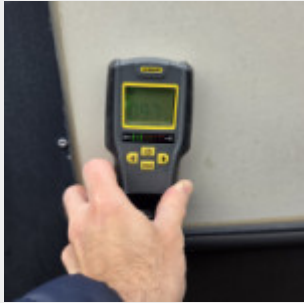
Section	Niveau de dommage	Types de dommage	Détails	Photo
Mur central - côté gauche	Majeur	Mesure d'humidité des murs

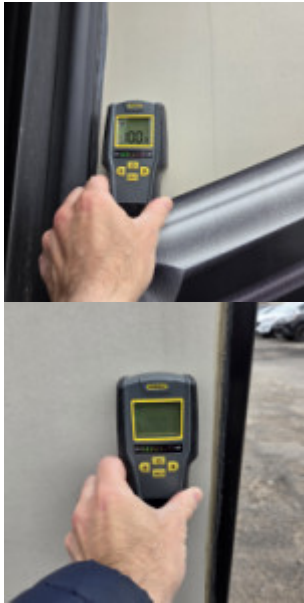
Mur arrière - côté gauche	Majeur	Mesure d'humidité des murs

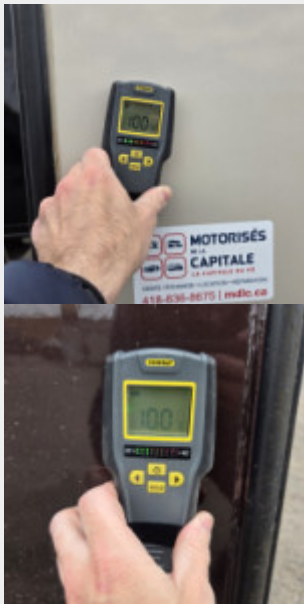
Mur arrière	Majeur	Mesure d'humidité des murs

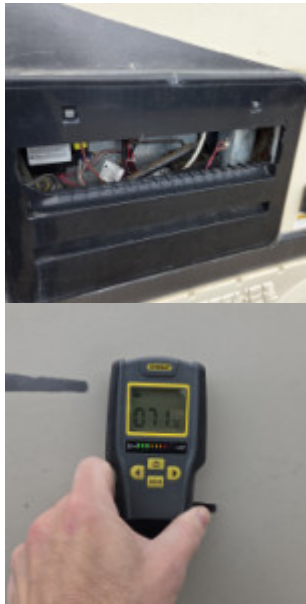
Section	Niveau de dommage	Types de dommage	Détails	Photo
Mur central - côté droit	Majeur	Bris, Mesure d'humidité des murs
