Emplacement	LÉVIS
Type d'actif	Automobile
Marque / Modèle / Année	MINI COOPER S 2024
NIV	ML32AWHJ1RH007062
Odomètre	42691 km
Nombre de clés	2

Rapport de dommages

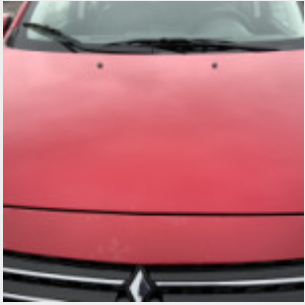
Section	Niveau de dommage	Types de dommage	Détails	Photo
Capot (centre)	Mineur	Éclat de peinture, Égratignure(s)

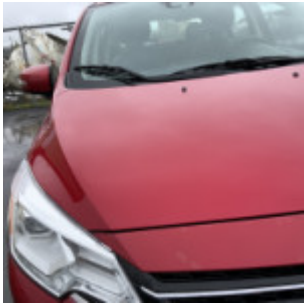
Capot (côté aile droite)	Mineur	Éclat de peinture, Égratignure(s)

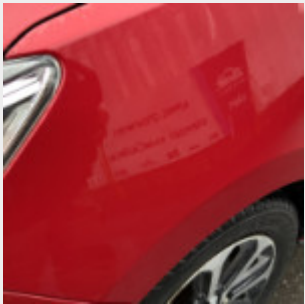
Aile avant gauche	Mineur	Éclat de peinture, Égratignure(s)

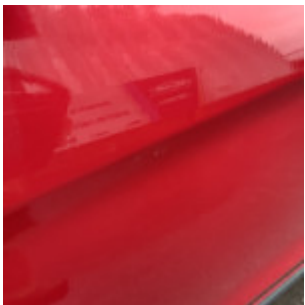
Porte avant gauche (section principale)	Mineur	Éclat de peinture, Égratignure(s)

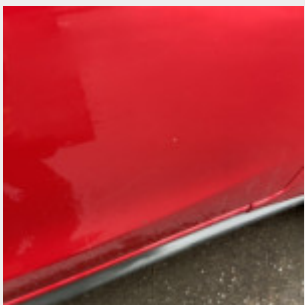
Porte avant droite (section principale)	Mineur	Éclat de peinture, Égratignure(s)
