Emplacement	LÉVIS
Type d'actif	Automobile
Marque / Modèle / Année	SUBARU LEGACY TOURING 2019
NIV	4S3BNDG64K3025691
Odomètre	77763 km
Nombre de clés	2

Rapport de dommages

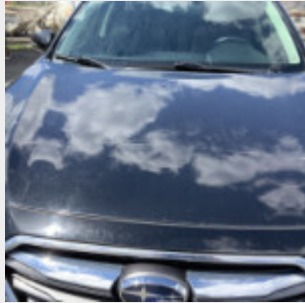
Section	Niveau de dommage	Types de dommage	Détails	Photo
Capot (centre)	Mineur	Éclat de peinture, Égratignure(s)

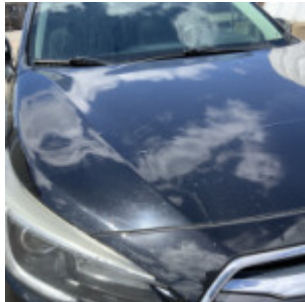
Capot (côté aile droite)	Mineur	Éclat de peinture, Égratignure(s)

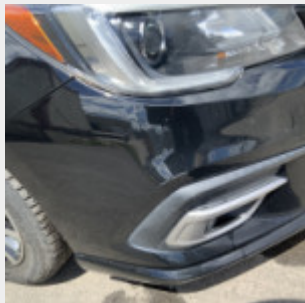
Pare-chocs avant	Mineur	Égratignure(s)

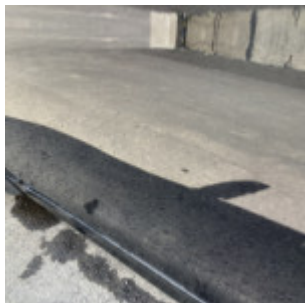
Porte avant gauche (section principale)	Mineur	Égratignure(s)

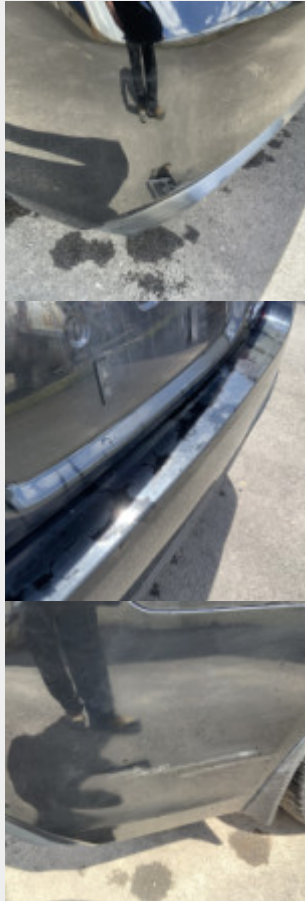
Section	Niveau de dommage	Types de dommage	Détails	Photo
Pare-chocs arrière	Modéré	Retouche de peinture, Égratignure(s)
