<b>Emplacement</b>	BOISBRIAND
<b>Type d'actif</b>	Caravane à sellette
<b>Marque / Modèle / Année</b>	FOREST RIVER CHAPARRAL 310 RLTS 2011
<b>NIV</b>	5ZT3CHWB1BA304218
<b>Odomètre</b>	
<b>Nombre de clés</b>	0

**Rapport de dommages**

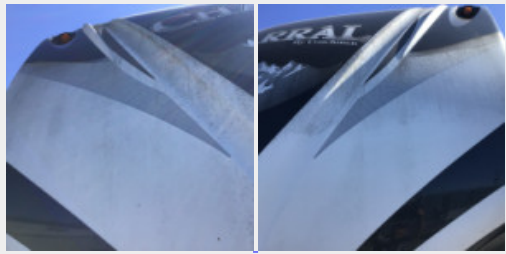
Section	Niveau de dommage	Types de dommage	Détails	Photo
Mur avant - section du haut	Modéré	Usure excessive	collant user
