<b>Emplacement</b>	BOISBRIAND
<b>Type d'actif</b>	Automobile
<b>Marque / Modèle / Année</b>	GMC TERRAIN SLE 2021
<b>NIV</b>	3GKALTEVXML309196
<b>Odomètre</b>	58029 km
<b>Nombre de clés</b>	2

**Rapport de dommages**

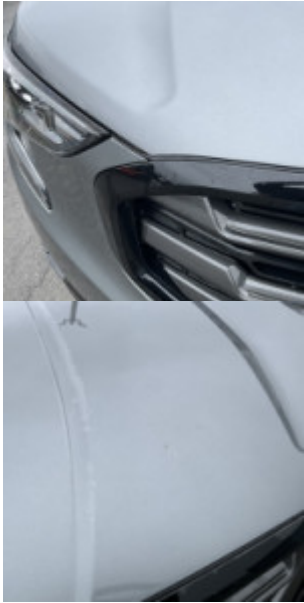
Section	Niveau de dommage	Types de dommage	Détails	Photo
Capot (centre)	Modéré	Éclat de peinture

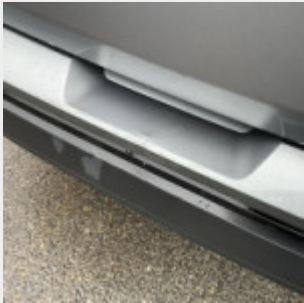
Pare-chocs arrière	Modéré	Égratignure(s)

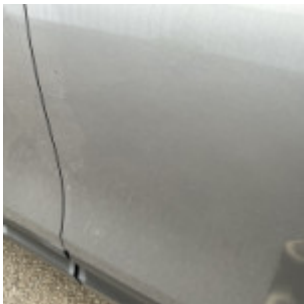
Porte arrière gauche (section principale)	Mineur	Éclat de peinture

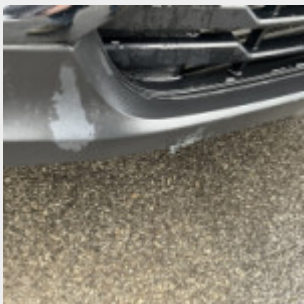
Pare-chocs avant	Majeur	Égratignure(s)
