<b>Emplacement</b>	LÉVIS
<b>Type d'actif</b>	Automobile
<b>Marque / Modèle / Année</b>	MAZDA CX-9 KURO EDITION 2021
<b>NIV</b>	JM3TCBDY3M0450917
<b>Odomètre</b>	95244 km
<b>Nombre de clés</b>	2
<b>Accessoires</b>	dash cam installé

**Rapport de dommages**

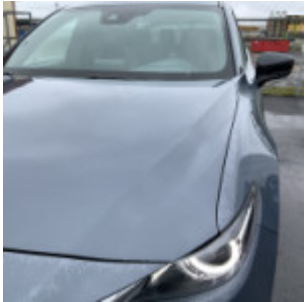
Section	Niveau de dommage	Types de dommage	Détails	Photo
Capot (côté aile gauche)	Mineur	Éclat de peinture, Égratignure(s)

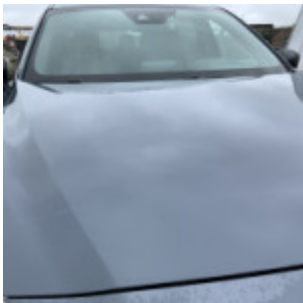
Section	Niveau de dommage	Types de dommage	Détails	Photo
Capot (centre)	Mineur	Éclat de peinture, Égratignure(s)		 
Capot (côté aile droite)	Mineur	Éclat de peinture, Égratignure(s)

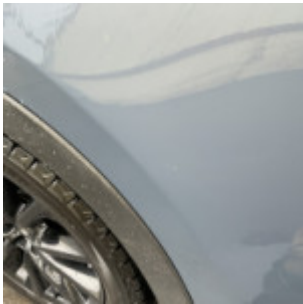
Pare-chocs arrière	Mineur	Égratignure(s)		 
Aile avant droite	Mineur	Égratignure(s)
