<b>Emplacement</b>	LÉVIS
<b>Type d'actif</b>	Automobile
<b>Marque / Modèle / Année</b>	NISSAN SENTRA SR 2015
<b>NIV</b>	3N1AB7AP9FL677114
<b>Odomètre</b>	134373 km
<b>Nombre de clés</b>	1
<b>Accessoires</b>	3 pneus d'hivers dans le coffre

**Rapport de dommages**

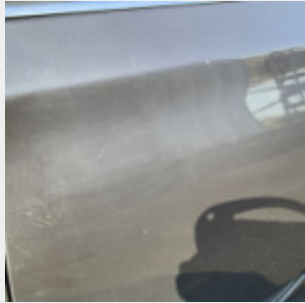
Section	Niveau de dommage	Types de dommage	Détails	Photo
Porte arrière gauche (section principale)	Mineur	Égratignure(s)

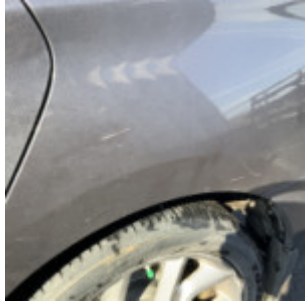
Aile arrière gauche	Mineur	Égratignure(s)

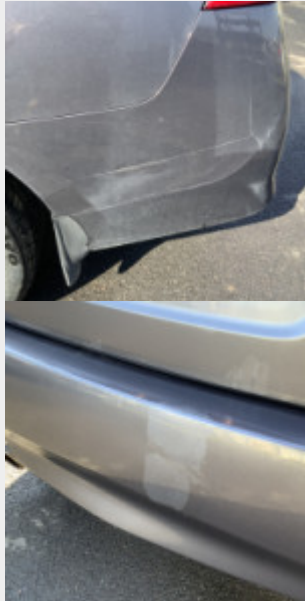
Pare-chocs arrière	Modéré	Bosse(s), Égratignure(s)

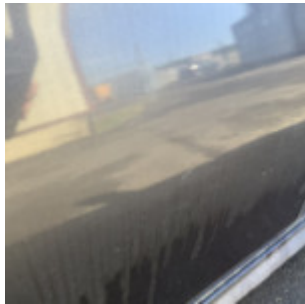
Porte arrière droite (section principale)	Mineur	Égratignure(s)
