Emplacement	BOISBRIAND
Type d'actif	Automobile
Marque / Modèle / Année	NISSAN KICKS SV 2022
NIV	3N1CP5CV4NL523130
Odomètre	51794 km
Nombre de clés	2

Rapport de dommages

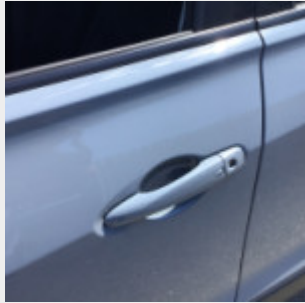
Section	Niveau de dommage	Types de dommage	Détails	Photo
Porte avant gauche (section principale)	Mineur	Égratignure(s)

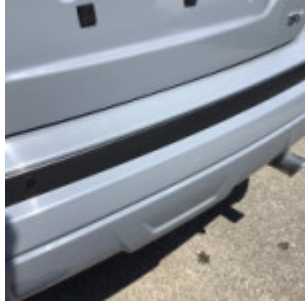
Pare-chocs arrière	Modéré	Égratignure(s)
