Emplacement	LÉVIS
Type d'actif	Caravane à sellette
Marque / Modèle / Année	CROSSROADS CRUISER CF310QB 2013
NIV	4V0FC3124DE011228
Odomètre	
Nombre de clés	0

Rapport de dommages

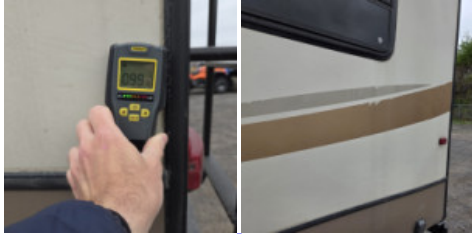
Section	Niveau de dommage	Types de dommage	Détails	Photo
Mur arrière- côté gauche	Majeur	Étiquette endommagée, Mesure d'humidité des murs

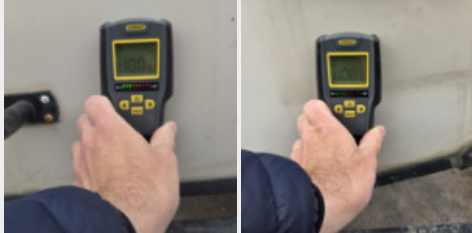
Mur arrière	Majeur	Mesure d'humidité des murs

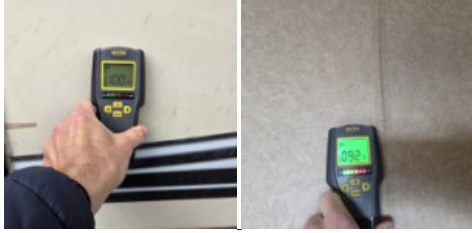
Section avant - côté droit	Majeur	Mesure d'humidité des murs

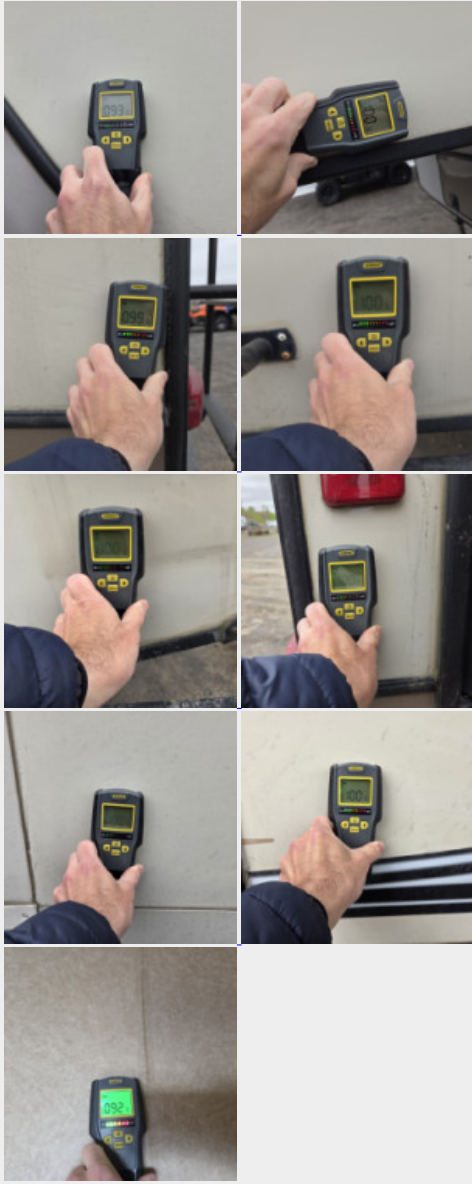
Taux d'humidité	Majeur	Mesure d'humidité des murs

Veuillez noter que les lectures d'humidités, bien qu'elles ont été prises à partir d'un humidimètre au moment de l'inspection de l'unité récréative, peuvent différer à cause de plusieurs variables, dont la température.
