<b>Emplacement</b>	BOISBRIAND
<b>Type d'actif</b>	Automobile
<b>Marque / Modèle / Année</b>	HONDA CIVIC LX 2017
<b>NIV</b>	2HGFC2F58HH003284
<b>Odomètre</b>	141015 km
<b>Nombre de clés</b>	2

**Rapport de dommages**

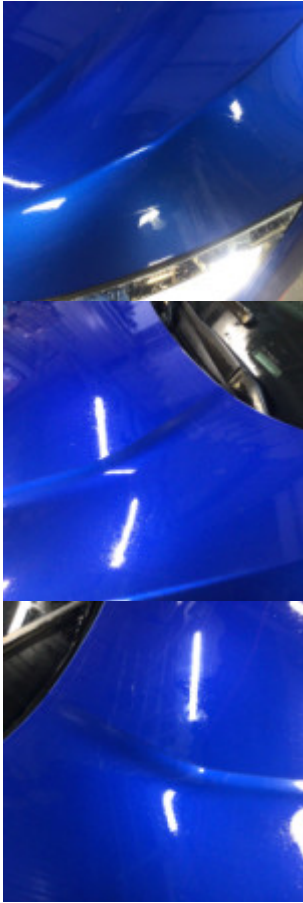
Section	Niveau de dommage	Types de dommage	Détails	Photo
Capot (centre)	Majeur	Éclat de peinture, Retouche de peinture

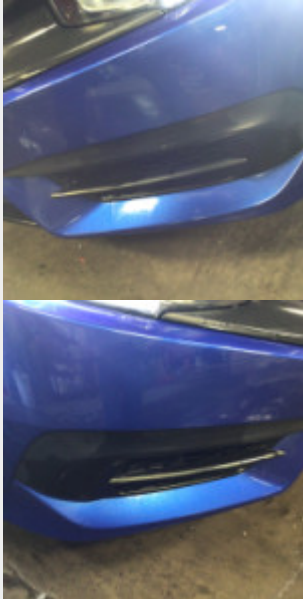
Pare-chocs avant	Modéré	Éclat de peinture

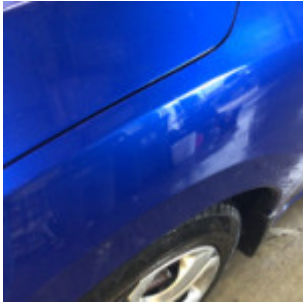
Section	Niveau de dommage	Types de dommage	Détails	Photo
Aile avant gauche	Mineur	Égratignure(s)

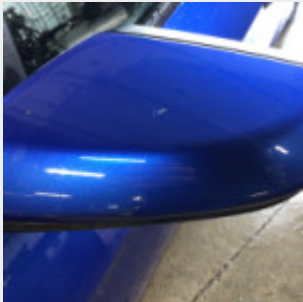
Rétroviseur gauche	Majeur	Éclat de peinture

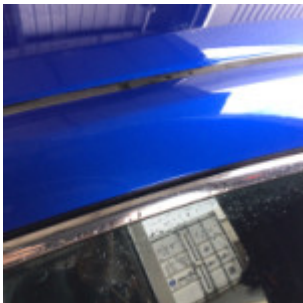
Haut des portes - côté gauche	Mineur	Égratignure(s)

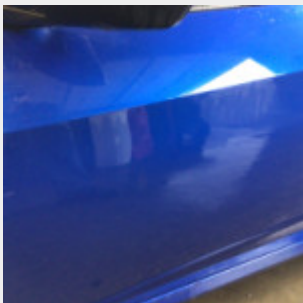
Porte avant gauche (section principale)	Mineur	Éclat de peinture, Égratignure(s)

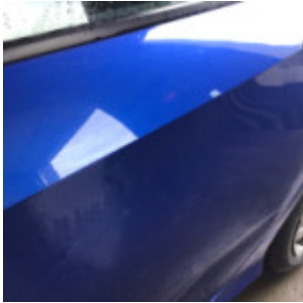
Section	Niveau de dommage	Types de dommage	Détails	Photo
Porte arrière gauche (section principale)	Modéré	Éclat de peinture, Égratignure(s)

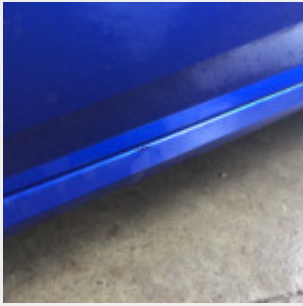
Jupe gauche	Majeur	Éclat de peinture, Retouche de peinture

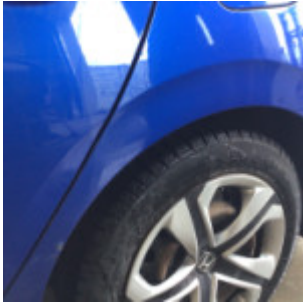
Aile arrière gauche	Majeur	Rouille

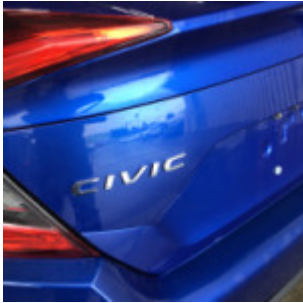
Section	Niveau de dommage	Types de dommage	Détails	Photo
Arrière	Modéré	Égratignure(s)

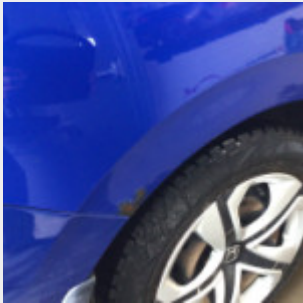
Aile arrière droite	Majeur	Rouille
