| Marque / Modèle / Année | HONDA CR-V LX 2021 |
| NIV | 2HKRW2H28MH217344 |

Rapport de dommages

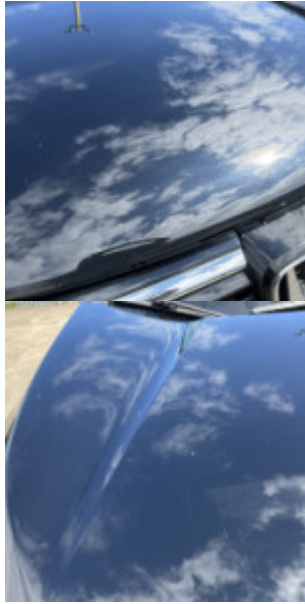
| Section | Niveau de dommage | Types de dommage | Détails | Photo |
|---|---|---|---|---|
| Capot (centre) | Majeur | Éclat de peinture, Rouille | | |

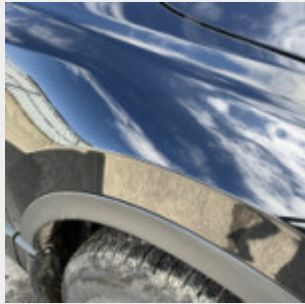
| Section | Niveau de dommage | Types de dommage | Détails | Photo |
|---|---|---|---|---|
| Aile avant droite | Mineur | Éclat de peinture | | |

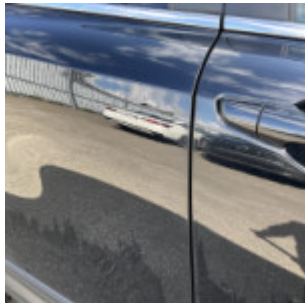
| Section | Niveau de dommage | Types de dommage | Détails | Photo |
|---|---|---|---|---|
| Porte avant droite (section principale) | Mineur | Éclat de peinture | | |

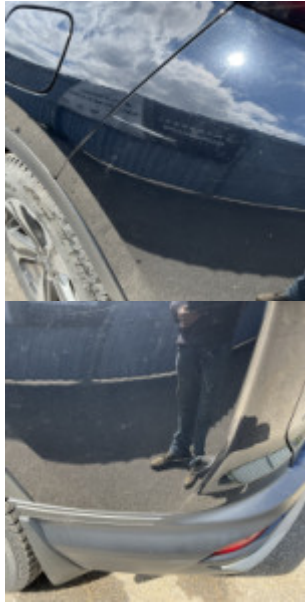
| Section | Niveau de dommage | Types de dommage | Détails | Photo |
|---|---|---|---|---|
| Pare-chocs arrière | Majeur | Égratignure(s) | | |

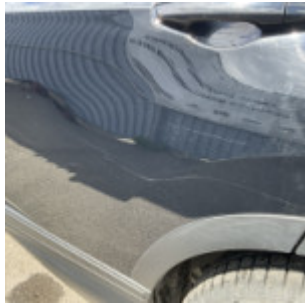
| Section | Niveau de dommage | Types de dommage | Détails | Photo |
|---|---|---|---|---|
| Porte arrière gauche (section principale) | Modéré | Égratignure(s) | | |

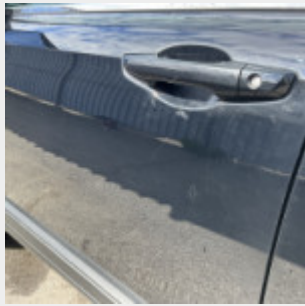
| Section | Niveau de dommage | Types de dommage | Détails | Photo |
|---|---|---|---|---|
| Porte avant gauche (section principale) | Modéré | Égratignure(s) | | |
