<b>Emplacement</b>	BOISBRIAND
<b>Type d'actif</b>	Roulotte
<b>Marque / Modèle / Année</b>	DUTCHMEN LANTERN COLEMAN 242 BH 2022
<b>NIV</b>	4YDTCML22NH946275
<b>Odomètre</b>	
<b>Nombre de clés</b>	2

**Rapport de dommages**

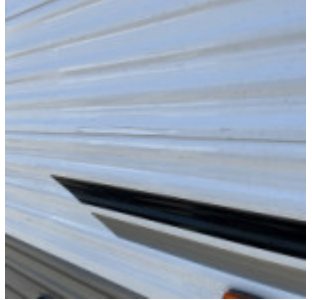
Section	Niveau de dommage	Types de dommage	Détails	Photo
Mur central - côté droit	Majeur	Égratignure(s)

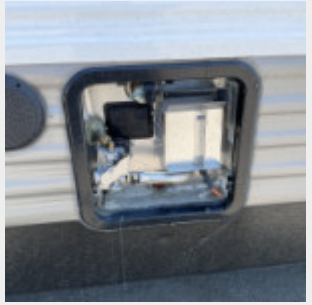
Section	Niveau de dommage	Types de dommage	Détails	Photo
Mur arrière - côté droit	Majeur	Manquant	Porte eau chaude
