<b>Emplacement</b>	LÉVIS
<b>Type d'actif</b>	Automobile
<b>Marque / Modèle / Année</b>	FORD EDGE SEL 2019
<b>NIV</b>	2FMPK4J93KBB57872
<b>Odomètre</b>	96517 km
<b>Nombre de clés</b>	2

**Rapport de dommages**

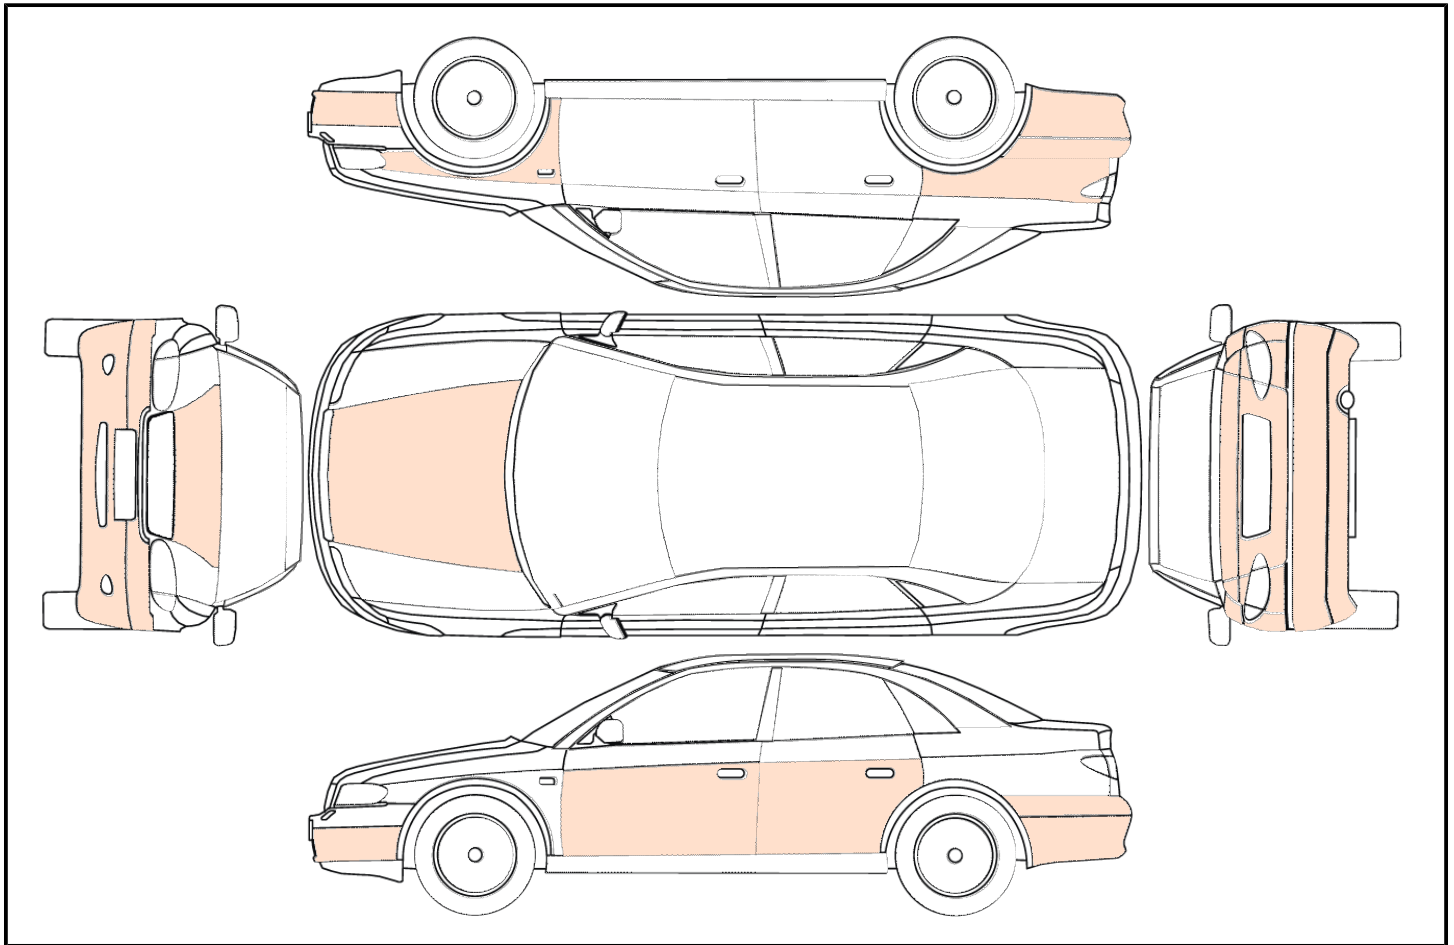
<b>Condition</b>	quelques égratignures et éclats de peinture, tache de rouille aile av-d, bon état général
<b>Moteur lors du démarrage</b>	Fonctionnel
<b>Restrictions pour être apte à rouler</b>	-
<b>Moteur</b>	4 cylindres
<b>Carburant</b>	Essence
<b>Portes</b>	5 portes
<b>Transmission</b>	Automatique
<b>Entraînement</b>	Traction intégrale (AWD)
<b>Électrique</b>	Miroirs, Portes, Vitres, Sièges
<b>Chauffant</b>	Sièges
<b>Technologie</b>	Bluetooth, Caméra de recul, Capteur de recul, Feux de brouillard (fog lights), Navigation (GPS), Régulateur de vitesse (cruise control), Démarreur à distance
<b>Toît</b>	Panoramique
<b>Intérieur</b>	Tissu
<b>Extérieur</b>	Aileron, Vitres teintées, Attache-remorque
<b>Pneus</b>	Hiver, Mags
<b>Climatisation</b>	Air climatisé

Section	Niveau de dommage	Types de dommage	Détails	Photo
Capot (centre)	Mineur	Éclat de peinture, Égratignure(s)

Section	Niveau de dommage	Types de dommage	Détails	Photo
Porte avant gauche (section principale)	Mineur	Égratignure(s)		 
Porte arrière gauche (section principale)	Mineur	Égratignure(s)		 
Arrière	Mineur	Égratignure(s)		 
Aile arrière droite	Mineur	Égratignure(s)		 
Aile avant droite	Mineur	Rouille

Section	Niveau de dommage	Types de dommage	Détails	Photo
Pare-chocs arrière	Mineur	Égratignure(s)		 
Pare-chocs avant	Mineur	Égratignure(s)
