Emplacement	BOISBRIAND
Type d'actif	Automobile
Marque / Modèle / Année	BMW X3 XDRIVE30I 2022
NIV	5UX53DP00N9N25748
Odomètre	91700 km
Nombre de clés	1

Rapport de dommages

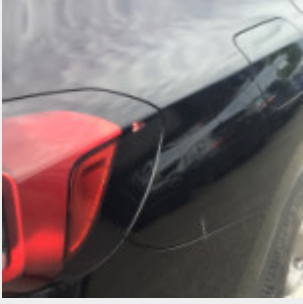
Section	Niveau de dommage	Types de dommage	Détails	Photo
Aile arrière droite	Modéré	Égratignure(s)

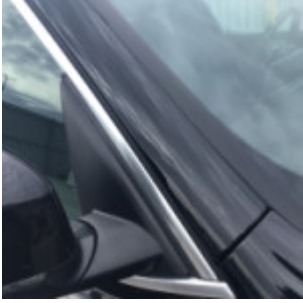
Haut de portes - côté droit	Modéré	Éclat de peinture, Égratignure(s)

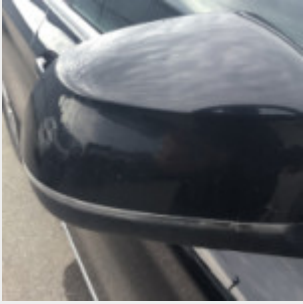
Rétroviseur droite	Majeur	Éclat de peinture

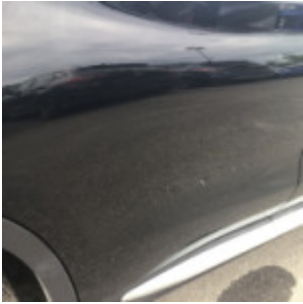
Porte arrière droite (section principale)	Majeur	Égratignure(s)

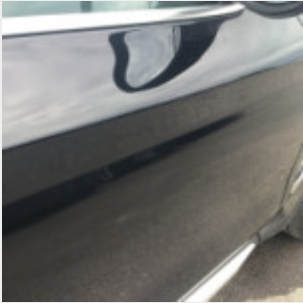
Section	Niveau de dommage	Types de dommage	Détails	Photo
Porte avant droite (section principale)	Modéré	Éclat de peinture, Égratignure(s)

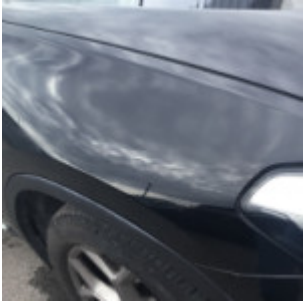
Aile avant droite	Modéré	Éclat de peinture
