<b>Emplacement</b>	LÉVIS
<b>Type d'actif</b>	Remorque utilitaire
<b>Marque / Modèle / Année</b>	SEED CARGO SC7X14TA2 2023
<b>NIV</b>	7PKBE1423P1004240
<b>Odomètre</b>	
<b>Nombre de clés</b>

**Rapport de dommages**

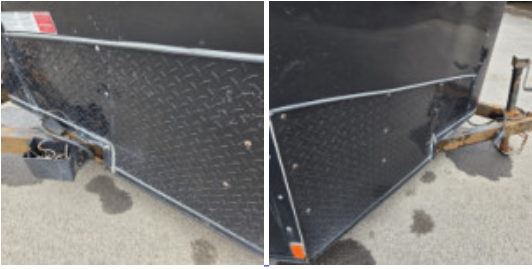
Protège-roches	Modéré	Bosse(s)

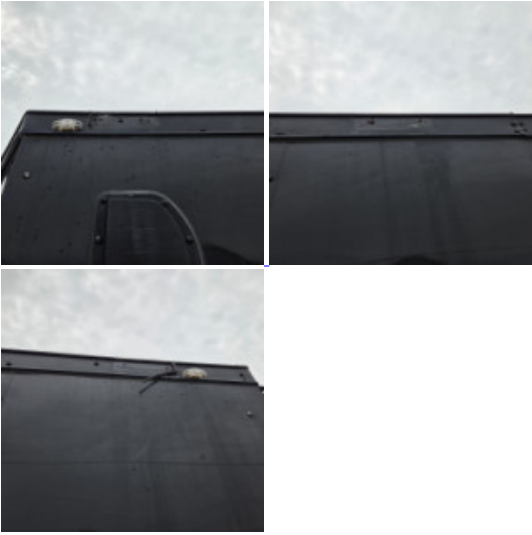
Section	Niveau de dommage	Types de dommage	Détails	Photo
Toît	Modéré	Bris

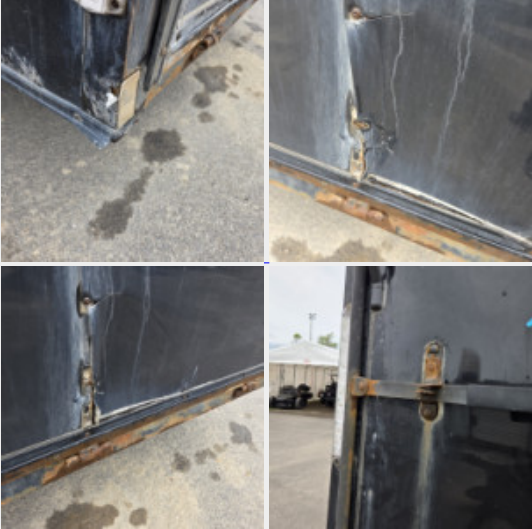
Porte arrière gauche	Majeur	Bosse(s), Rouille, Égratignure(s), Taches

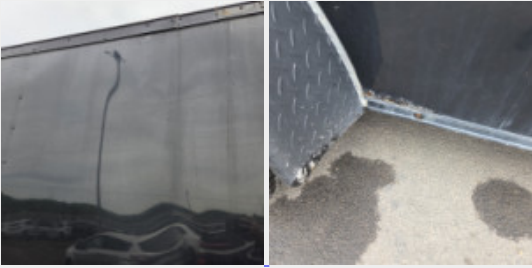
Section	Niveau de dommage	Types de dommage	Détails	Photo
Panneau milieu droite	Modéré	Égratignure(s)
