<b>Emplacement</b>	BOISBRIAND
<b>Type d'actif</b>	Automobile
<b>Marque / Modèle / Année</b>	FORD ESCAPE SE 2021
<b>NIV</b>	1FMCU9G67MUA06498
<b>Odomètre</b>	94183 km
<b>Nombre de clés</b>	2

**Rapport de dommages**

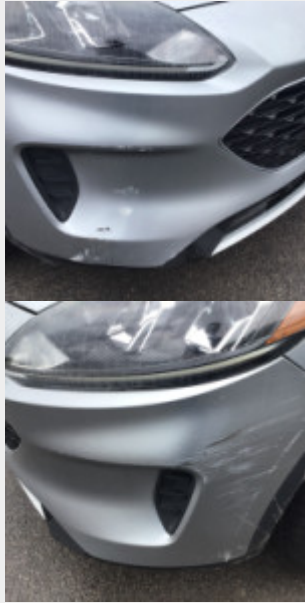
Section	Niveau de dommage	Types de dommage	Détails	Photo
Pare-chocs avant	Majeur	Éclat de peinture, Égratignure(s)

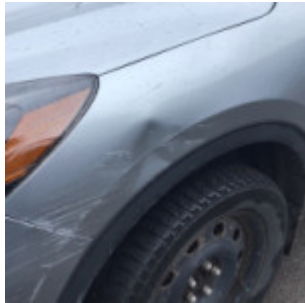
Aile avant gauche	Majeur	Bosse(s), Égratignure(s)

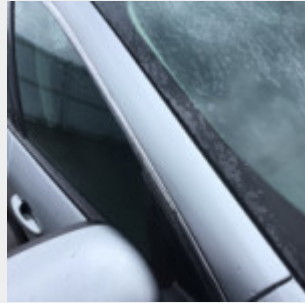
Section	Niveau de dommage	Types de dommage	Détails	Photo
Haut de portes - côté droit	Majeur	Éclat de peinture

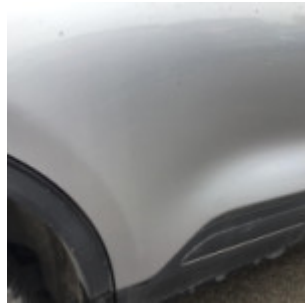
Porte arrière droite (section principale)	Mineur	Égratignure(s)
