Emplacement	LÉVIS
Type d'actif	Remorque commerciale (Dry Van, Reefer, Flat deck)
Marque / Modèle / Année	TRAIL KING TK102 2022
NIV	1TKJ05336NM077553
Odomètre	
Nombre de clés	0

Rapport de dommages

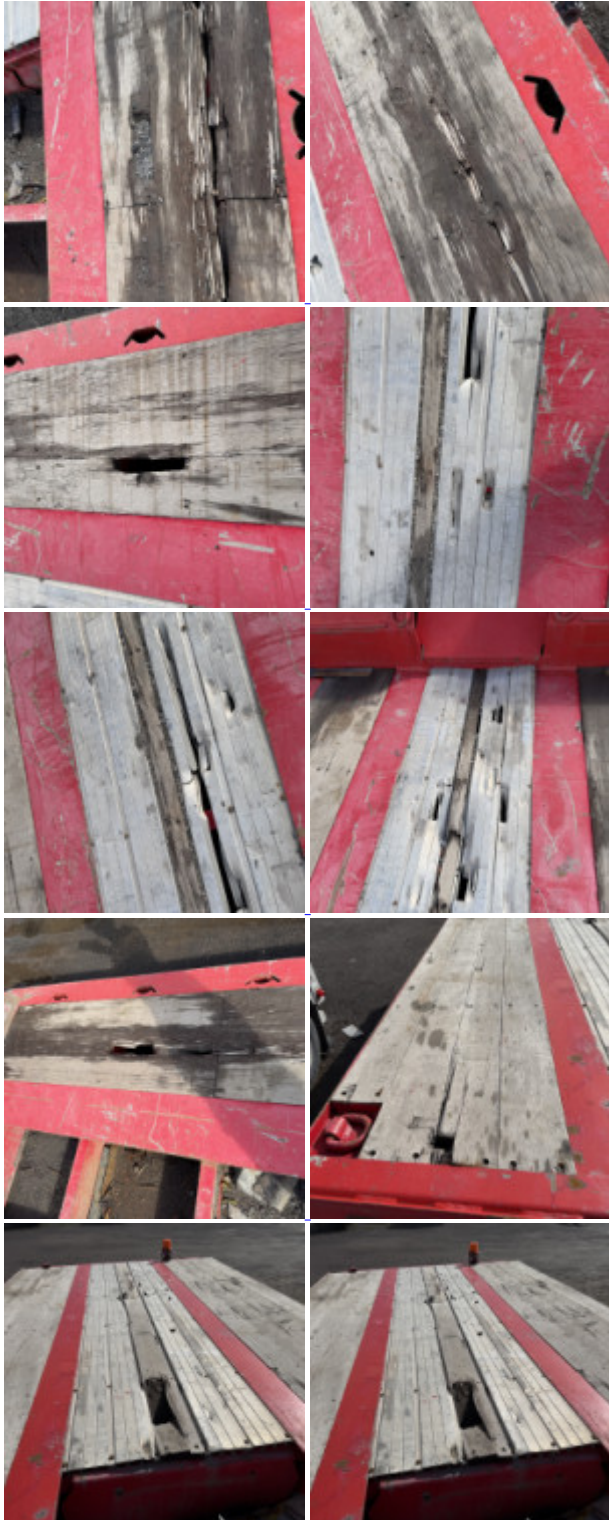
Section	Niveau de dommage	Types de dommage	Détails	Photo
Plancher	Modéré	Bris, Égratignure(s)

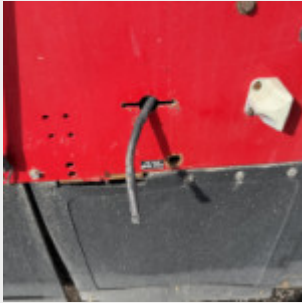
Section	Niveau de dommage	Types de dommage	Détails	Photo
Arrière	Mineur	Autre

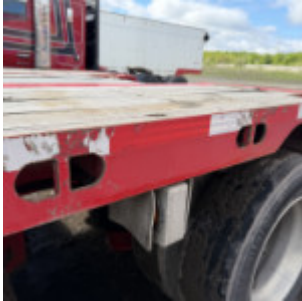
Châssis	Mineur	Égratignure(s)
