Emplacement	LÉVIS
Type d'actif	Automobile
Marque / Modèle / Année	VOLKSWAGEN JETTA COMFORTLINE 2020
NIV	3VWN57BU6LM040260
Odomètre	101702 km
Nombre de clés	1

Rapport de dommages

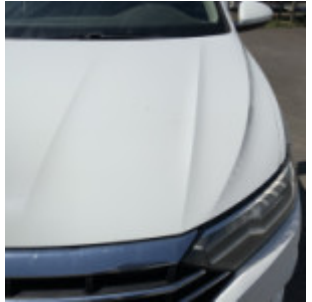
Section	Niveau de dommage	Types de dommage	Détails	Photo
Capot (côté aile gauche)	Mineur	Éclat de peinture, Égratignure(s)

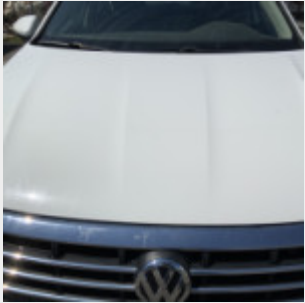
Section	Niveau de dommage	Types de dommage	Détails	Photo
Capot (centre)	Mineur	Éclat de peinture, Égratignure(s)

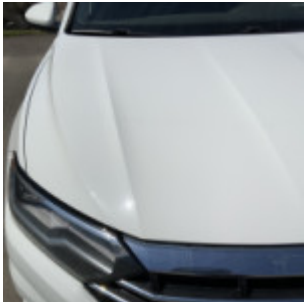
Capot (côté aile droite)	Mineur	Éclat de peinture, Égratignure(s)

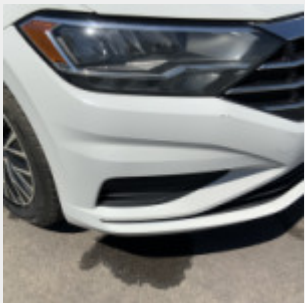
Pare-chocs avant	Mineur	Égratignure(s)

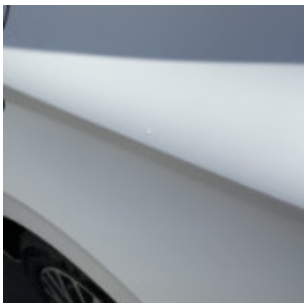
Aile arrière gauche	Mineur	Éclat de peinture

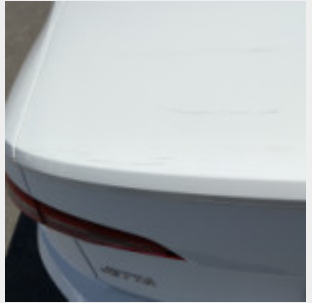
Section	Niveau de dommage	Types de dommage	Détails	Photo
Valise	Mineur	Égratignure(s)

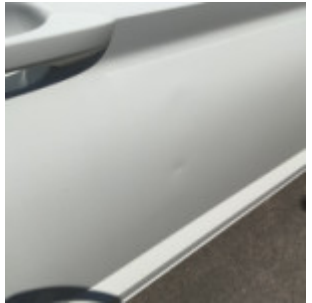
Porte avant droite (section principale)	Modéré	Bosse(s), Égratignure(s)
