Emplacement	BOISBRIAND
Type d'actif	Automobile
Marque / Modèle / Année	JEEP COMPASS ALTITUDE 2022
NIV	3C4NJDFB6NT220661
Odomètre	77010 km
Nombre de clés	2

Rapport de dommages

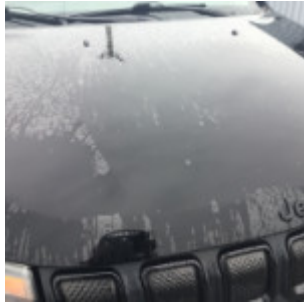
Section	Niveau de dommage	Types de dommage	Détails	Photo
Capot (centre)	Modéré	Éclat de peinture

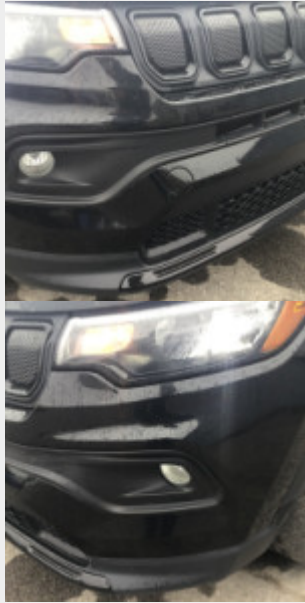
Section	Niveau de dommage	Types de dommage	Détails	Photo
Pare-chocs avant	Mineur	Éclat de peinture

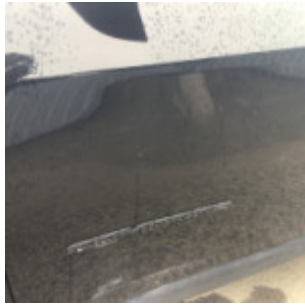
Porte avant gauche (section principale)	Mineur	Éclat de peinture, Égratignure(s)

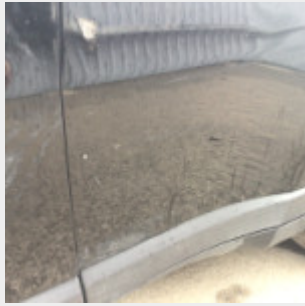
Porte arrière gauche (section principale)	Majeur	Éclat de peinture, Égratignure(s)

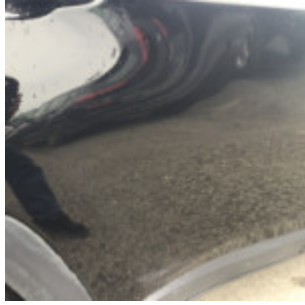
Porte arrière droite (section principale)	Modéré	Éclat de peinture

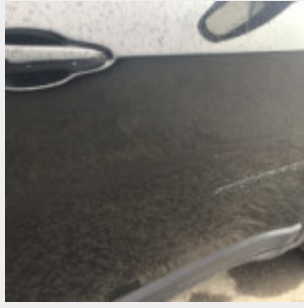
Section	Niveau de dommage	Types de dommage	Détails	Photo
Porte avant droite (section principale)	Majeur	Éclat de peinture

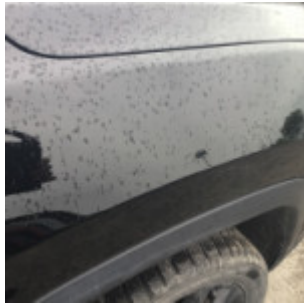
Aile avant droite	Mineur	Égratignure(s)
