Emplacement	BOISBRIAND
Type d'actif	Automobile
Marque / Modèle / Année	NISSAN VERSA NOTE 2018
NIV	3N1CE2CP1JL371517
Odomètre	101250 km
Nombre de clés	1

Rapport de dommages

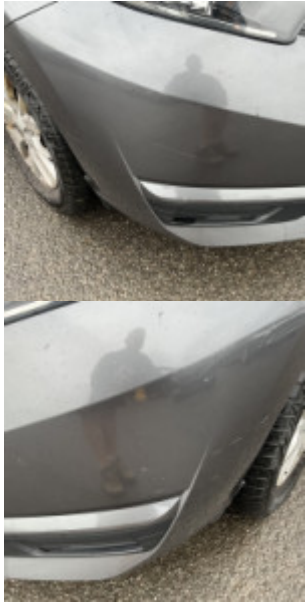
Section	Niveau de dommage	Types de dommage	Détails	Photo
Pare-chocs avant	Modéré	Égratignure(s)

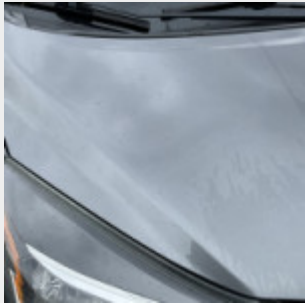
Capot (centre)	Mineur	Éclat de peinture

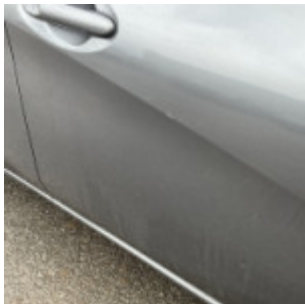
Porte avant droite (section principale)	Modéré	Retouche de peinture, Égratignure(s)

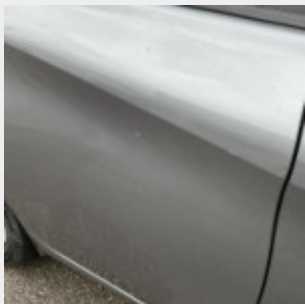
Porte arrière droite (section principale)	Majeur	Retouche de peinture, Égratignure(s)

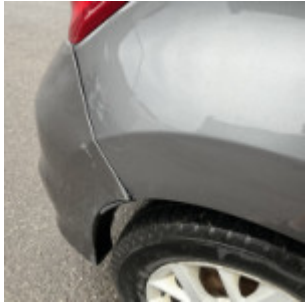
Section	Niveau de dommage	Types de dommage	Détails	Photo
Aile arrière droite	Mineur	Égratignure(s)

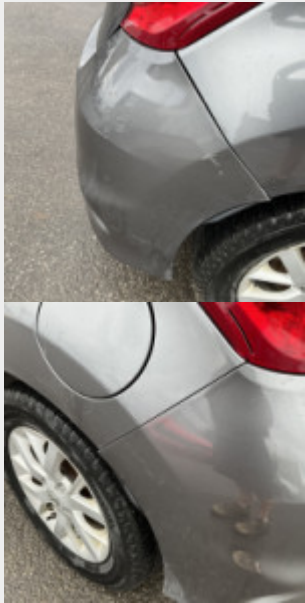
Pare-chocs arrière	Majeur	Égratignure(s)

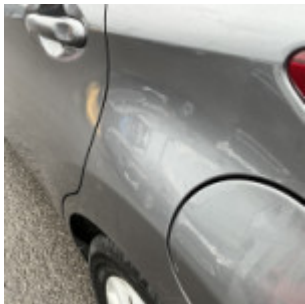
Aile arrière gauche	Mineur	Bosse(s), Égratignure(s)

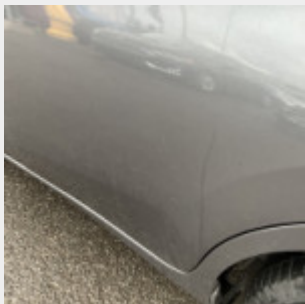
Porte arrière gauche (section principale)	Mineur	Égratignure(s)

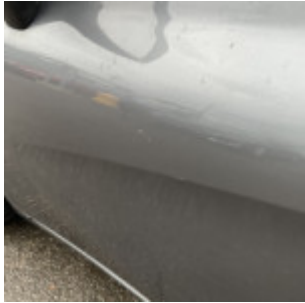
Section	Niveau de dommage	Types de dommage	Détails	Photo
Porte avant gauche (section principale)	Majeur	Égratignure(s)

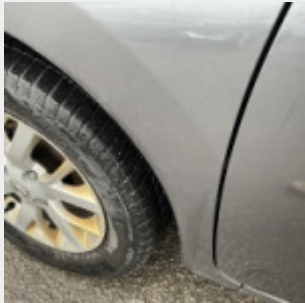
Aile avant gauche	Mineur	Égratignure(s)

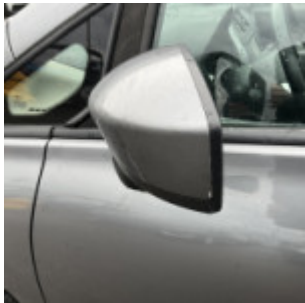
Rétroviseur gauche	Modéré	Égratignure(s)
