Emplacement	LÉVIS
Type d'actif	Automobile
Marque / Modèle / Année	HYUNDAI ELANTRA PREFERRED 2020
NIV	KMHD84LF5LU901469
Odomètre	86948 km
Nombre de clés	2

Rapport de dommages

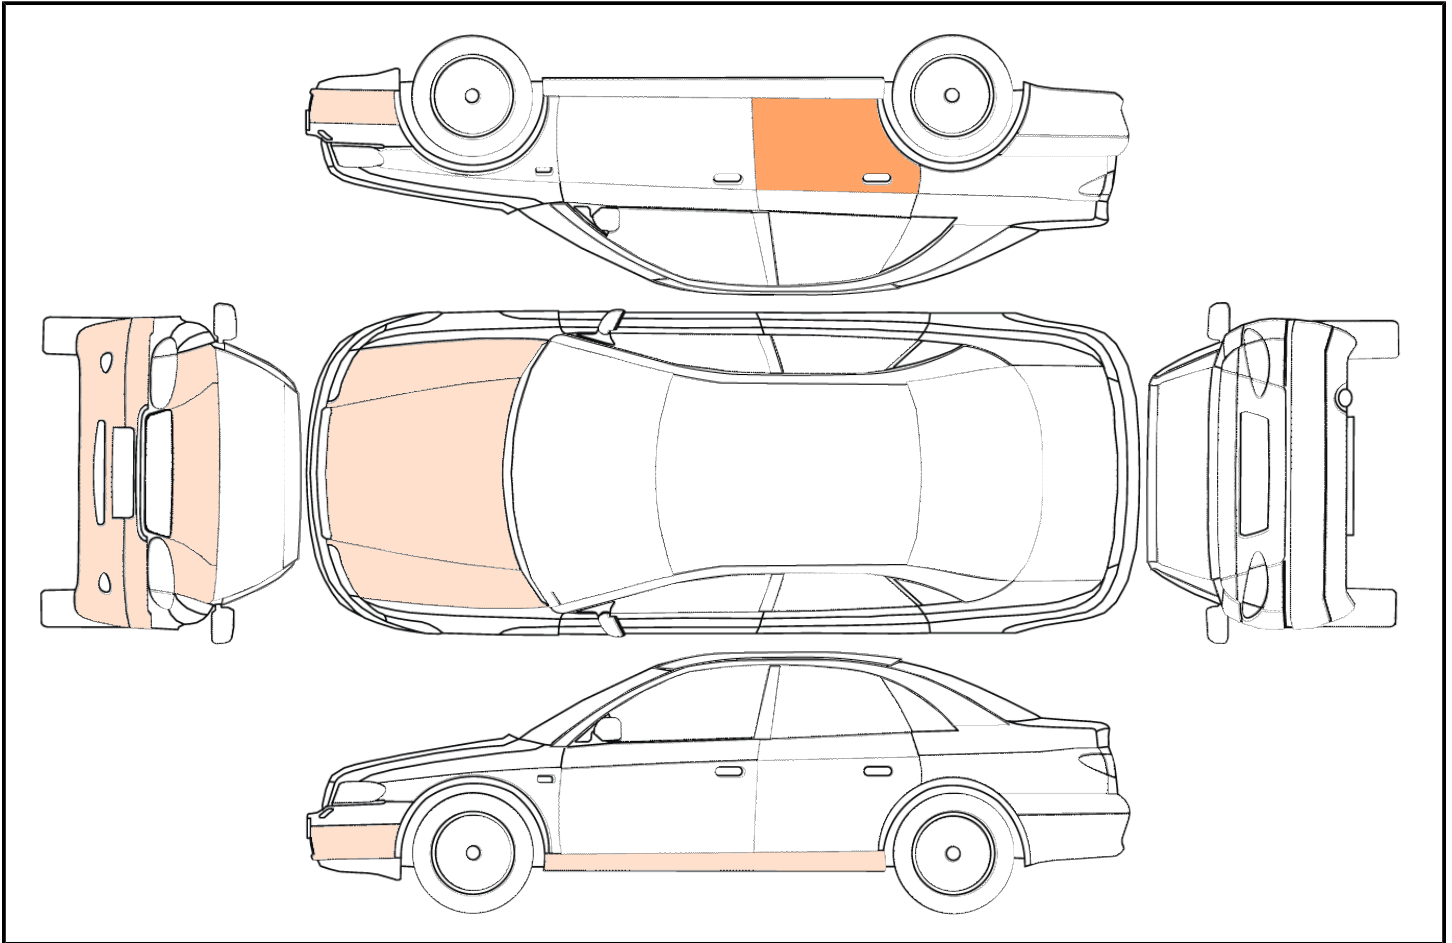
Section	Niveau de dommage	Types de dommage	Détails	Photo
Capot (côté aile gauche)	Mineur	Éclat de peinture, Égratignure(s)

Section	Niveau de dommage	Types de dommage	Détails	Photo
Capot (centre)	Mineur	Éclat de peinture, Égratignure(s)		 
Capot (côté aile droite)	Mineur	Éclat de peinture, Égratignure(s)		 
Pare-chocs avant	Mineur	Éclat de peinture

Section	Niveau de dommage	Types de dommage	Détails	Photo
Jupe gauche	Mineur	Éclat de peinture		 
Porte arrière droite (section principale)	Modéré	Rouille
