Emplacement	LÉVIS
Type d'actif	Automobile
Marque / Modèle / Année	MAZDA MAZDA3 GX 2022
NIV	3MZBPAB74NM306754
Odomètre	49273 km
Nombre de clés	2

Rapport de dommages

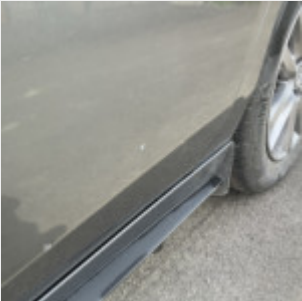
Section	Niveau de dommage	Types de dommage	Détails	Photo
Porte arrière gauche (section principale)	Mineur	Éclat de peinture, Égratignure(s)

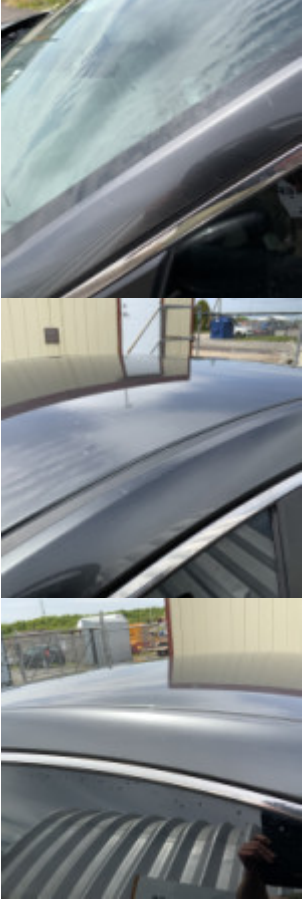
Haut des portes - côté gauche	Modéré	Égratignure(s)

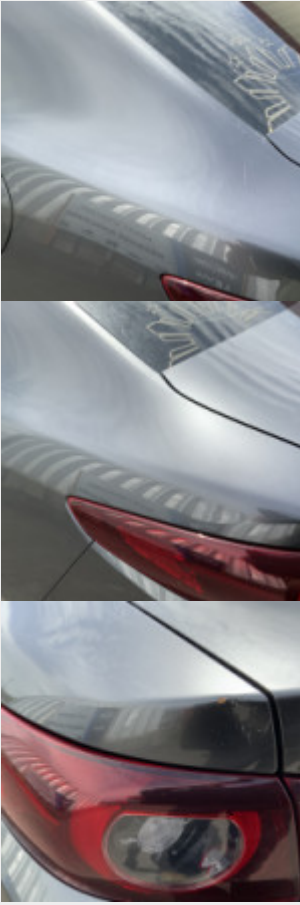
Section	Niveau de dommage	Types de dommage	Détails	Photo
Aile arrière gauche	Modéré	Bosse(s), Égratignure(s)

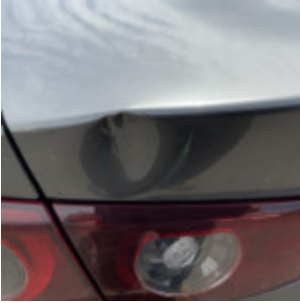
Arrière	Modéré	Bosse(s), Égratignure(s)

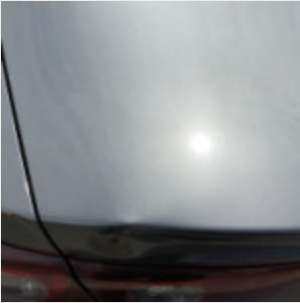
Valise	Mineur	Égratignure(s)

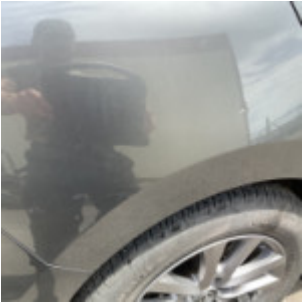
Section	Niveau de dommage	Types de dommage	Détails	Photo
Aile arrière droite	Mineur	Égratignure(s)
