<b>Emplacement</b>	LÉVIS
<b>Type d'actif</b>	Automobile
<b>Marque / Modèle / Année</b>	NISSAN QASHQAI S 2023
<b>NIV</b>	JN1BJ1AW4PW101115
<b>Odomètre</b>	55417 km
<b>Nombre de clés</b>	1

**Rapport de dommages**

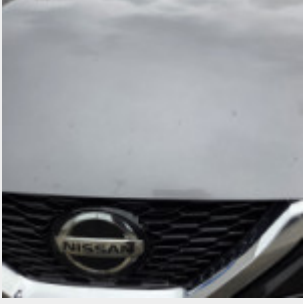
Section	Niveau de dommage	Types de dommage	Détails	Photo
Capot (centre)	Mineur	Éclat de peinture, Retouche de peinture

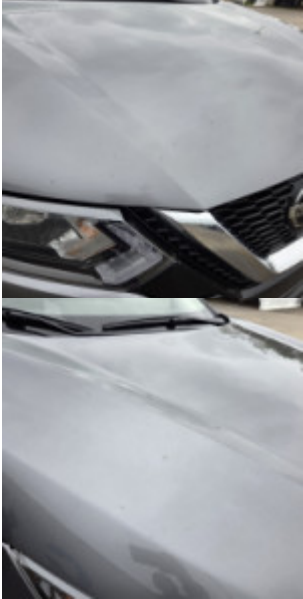
Capot (côté aile droite)	Mineur	Éclat de peinture, Retouche de peinture

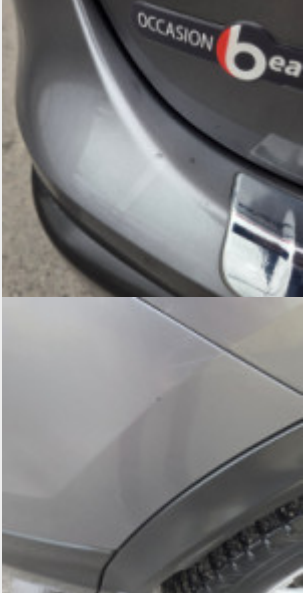
Pare-chocs arrière	Mineur	Éclat de peinture, Retouche de peinture
