Emplacement	LÉVIS
Type d'actif	Automobile
Marque / Modèle / Année	TOYOTA C-HR BASE 2019
NIV	NMTKHMBX0KR083267
Odomètre	44747 km
Nombre de clés	2

Rapport de dommages

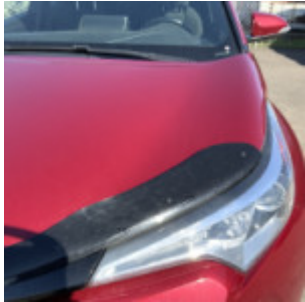
Section	Niveau de dommage	Types de dommage	Détails	Photo
Capot (côté aile gauche)	Mineur	Éclat de peinture, Égratignure(s)

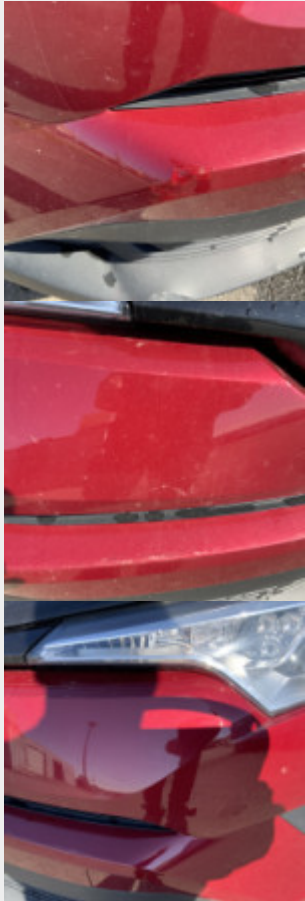
Section	Niveau de dommage	Types de dommage	Détails	Photo
Capot (centre)	Mineur	Éclat de peinture, Égratignure(s)		 
Capot (côté aile droite)	Mineur	Éclat de peinture, Égratignure(s)		 
Pare-chocs avant	Modéré	Éclat de peinture, Retouche de peinture, Égratignure(s)

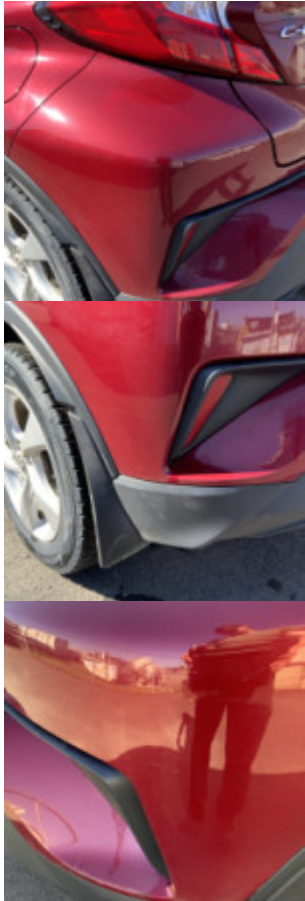
Section	Niveau de dommage	Types de dommage	Détails	Photo
Aile avant gauche	Mineur	Égratignure(s)		 
Aile arrière gauche	Modéré	Bosse(s), Égratignure(s)		 
Pare-chocs arrière	Mineur	Égratignure(s)

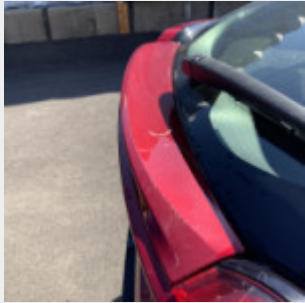
Section	Niveau de dommage	Types de dommage	Détails	Photo
Valise	Mineur	Égratignure(s)

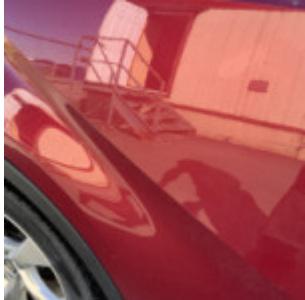
Porte arrière droite (section principale)	Modéré	Bosse(s), Égratignure(s)

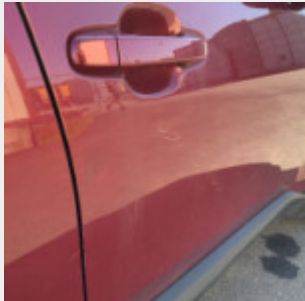
Porte avant droite (section principale)	Modéré	Bosse(s), Égratignure(s)

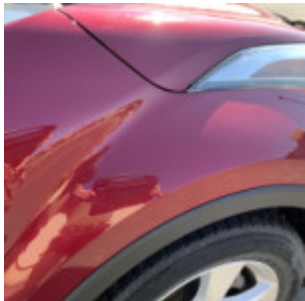
Aile avant droite	Mineur	Égratignure(s)

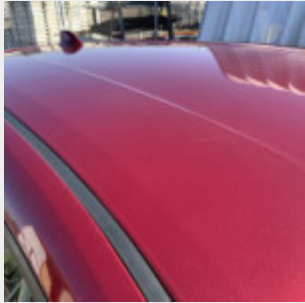
Section	Niveau de dommage	Types de dommage	Détails	Photo
Toît	Mineur	Égratignure(s)

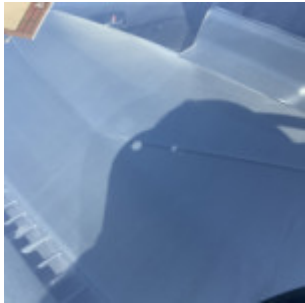
Pare-brise avant	Mineur	Autre	éclat dans le pare-brise
