Emplacement BOISBRIAND
Type d'actif Automobile
Marque / Modèle / Année SUBARU WRX SPORT-TECH 2022
NIV JF1VBAN69N8023410
Odomètre 40536 km
Nombre de clés 2

Rapport de dommages

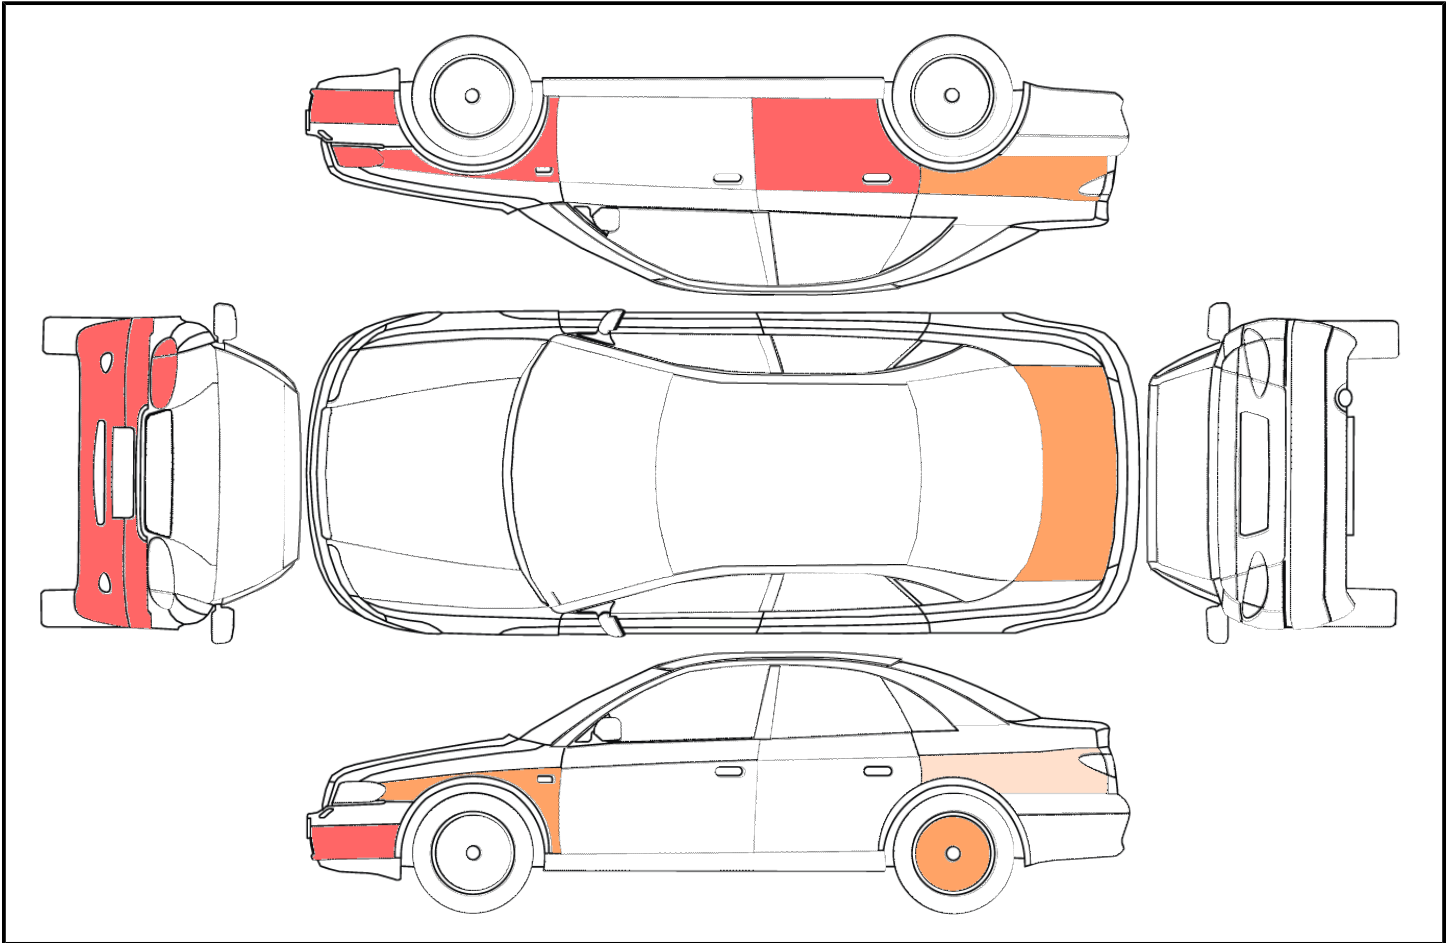
Condition dommages importants dans le devant, grafignes à quelques endroits.

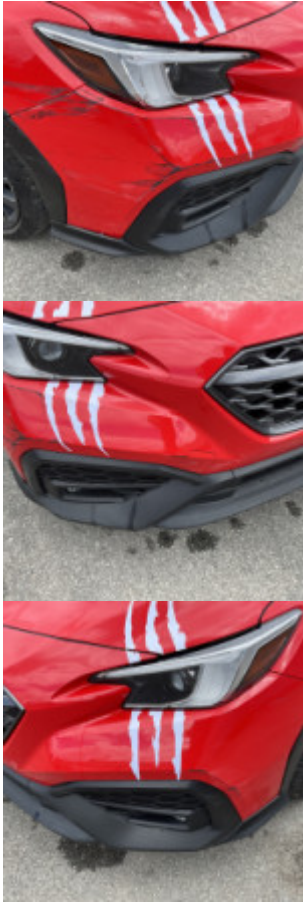
Section	Niveau de dommage	Types de dommage	Détails	Photo
Pare-chocs avant	Majeur	Égratignure(s)

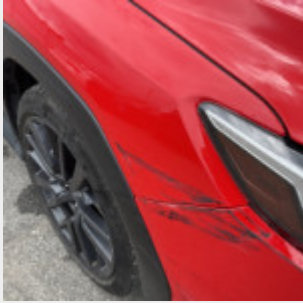
Aile avant droite	Majeur	Bosse(s), Égratignure(s)

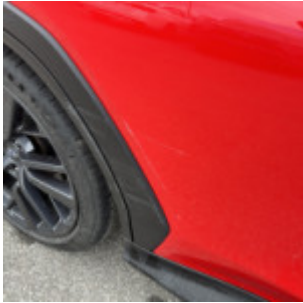
Porte arrière droite (section principale)	Majeur	Égratignure(s)

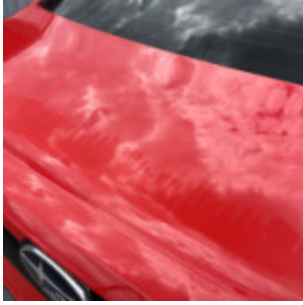
Section	Niveau de dommage	Types de dommage	Détails	Photo
Aile arrière droite	Modéré	Égratignure(s)		
Valise	Modéré	Égratignure(s)

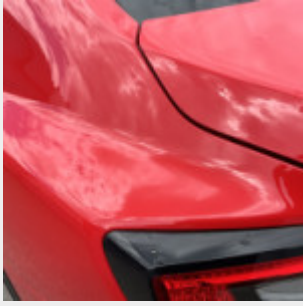
Aile arrière gauche	Mineur	Égratignure(s)

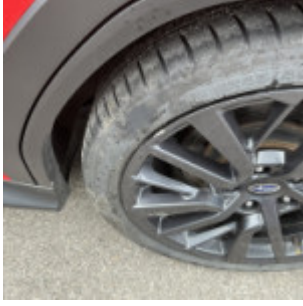
Jante arrière gauche	Modéré	Égratignure(s)

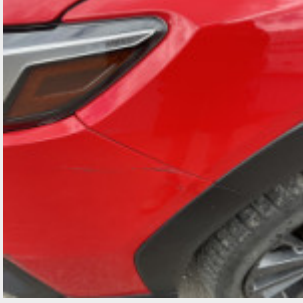
Aile avant gauche	Modéré	Égratignure(s)
