Emplacement	BOISBRIAND
Type d'actif	Automobile
Marque / Modèle / Année	GMC TERRAIN SLT 2019
NIV	3GKALVEX4KL141453
Odomètre	79960 km
Nombre de clés	1

Rapport de dommages

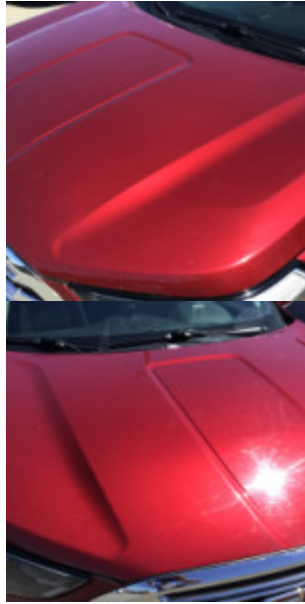
Section	Niveau de dommage	Types de dommage	Détails	Photo
Capot (centre)	Majeur	Éclat de peinture

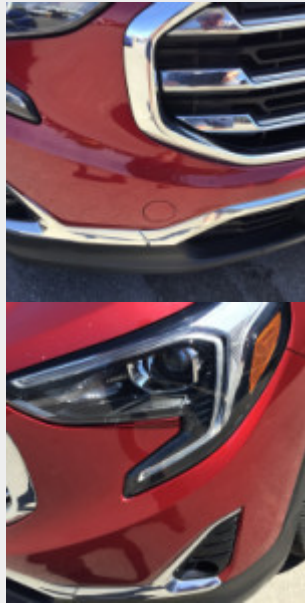
Pare-chocs avant	Majeur	Éclat de peinture

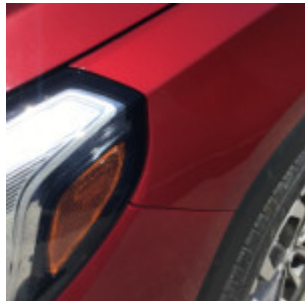
Aile avant gauche	Majeur	Éclat de peinture, Égratignure(s)

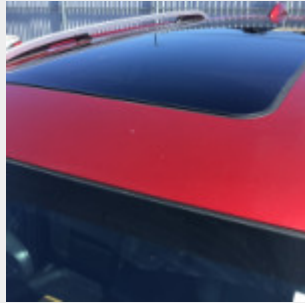
Section	Niveau de dommage	Types de dommage	Détails	Photo
Toît	Majeur	Éclat de peinture

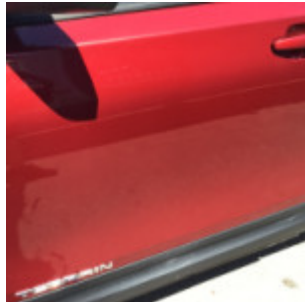
Porte avant gauche (section principale)	Majeur	Éclat de peinture, Égratignure(s)

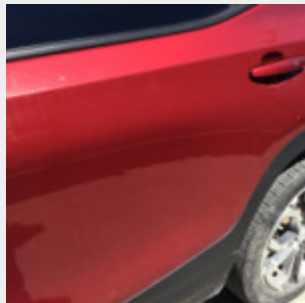
Porte arrière gauche (section principale)	Majeur	Éclat de peinture

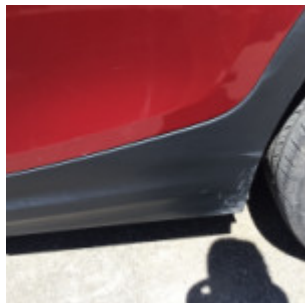
Jupe gauche	Majeur	Égratignure(s)

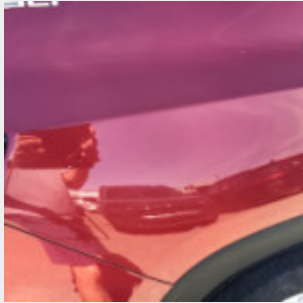
Section	Niveau de dommage	Types de dommage	Détails	Photo
Aile arrière droite	Majeur	Éclat de peinture

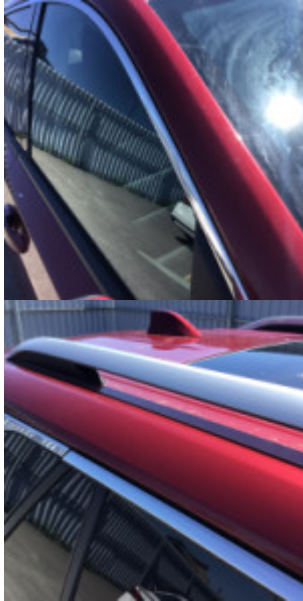
Haut de portes - côté droit	Majeur	Éclat de peinture

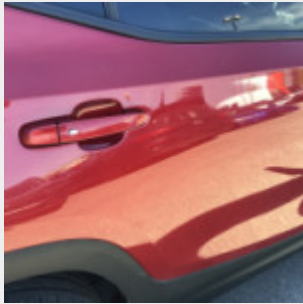
Porte arrière droite (section principale)	Majeur	Éclat de peinture

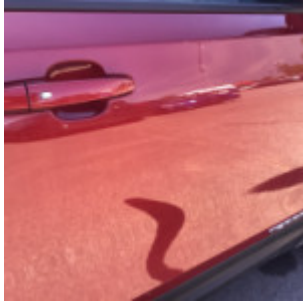
Porte avant droite (section principale)	Majeur	Éclat de peinture
