<b>Emplacement</b>	LÉVIS
<b>Type d'actif</b>	Automobile
<b>Marque / Modèle / Année</b>	MERCEDES-BENZ GLK-CLASS GLK350 4-MATIC 2010
<b>NIV</b>	WDCGG8HB5AF500646
<b>Odomètre</b>	146138 km
<b>Nombre de clés</b>	1

**Rapport de dommages**

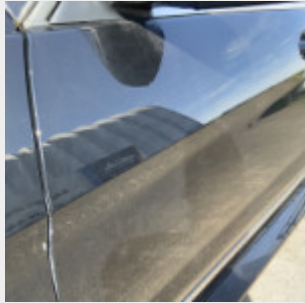
Section	Niveau de dommage	Types de dommage	Détails	Photo
Porte avant gauche (section principale)	Mineur	Éclat de peinture, Égratignure(s)

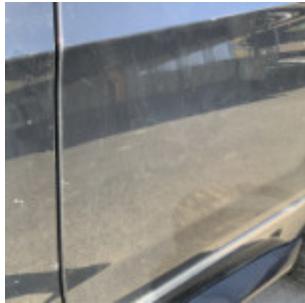
Porte arrière gauche (section principale)	Mineur	Éclat de peinture, Égratignure(s)

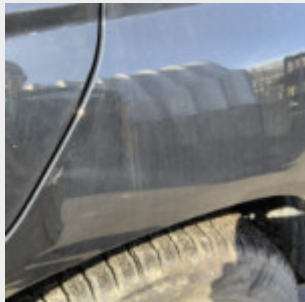
Aile arrière gauche	Mineur	Éclat de peinture, Égratignure(s)

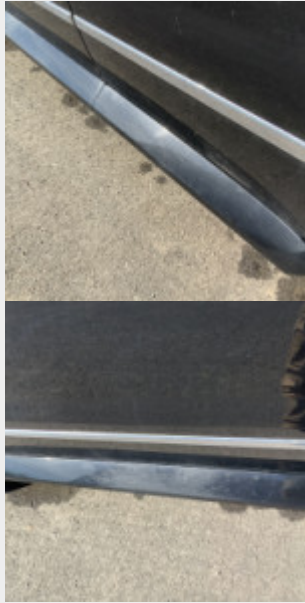
Section	Niveau de dommage	Types de dommage	Détails	Photo
Jupe gauche	Mineur	Égratignure(s)

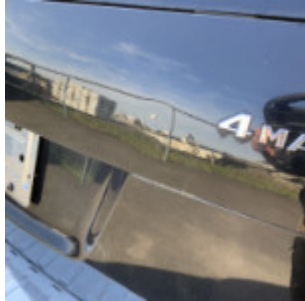
Arrière	Mineur	Bosse(s), Égratignure(s)

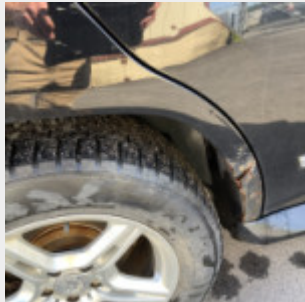
Aile arrière droite	Modéré	Rouille, Égratignure(s)

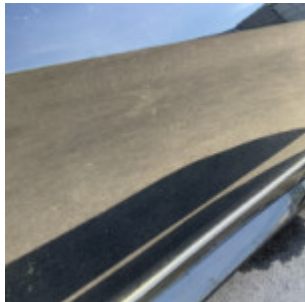
Porte avant droite (section principale)	Mineur	Éclat de peinture, Égratignure(s)
