Emplacement BOISBRIAND
Type d'actif Automobile
Marque / Modèle / Année NISSAN ROGUE S 2021
NIV 5N1AT3AB5MC815193
Odomètre 42588 km
Nombre de clés 2

Rapport de dommages

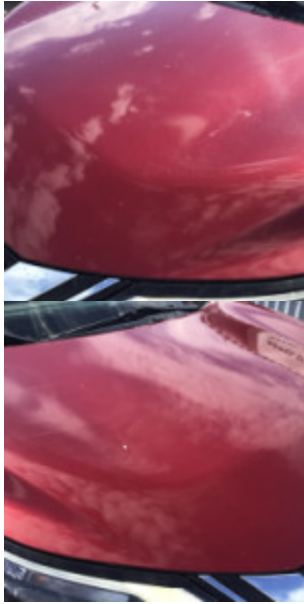
Section	Niveau de dommage	Types de dommage	Détails	Photo
Capot (centre)	Majeur	Éclat de peinture, Égratignure(s)

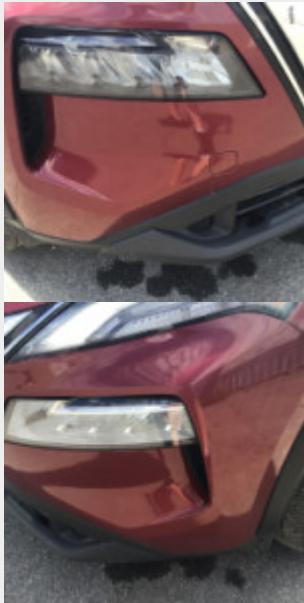
Pare-chocs avant	Majeur	Éclat de peinture

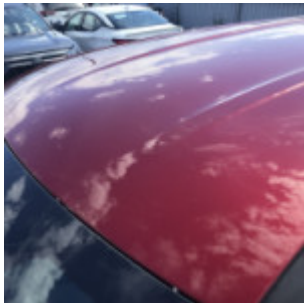
Toit	Majeur	Éclat de peinture

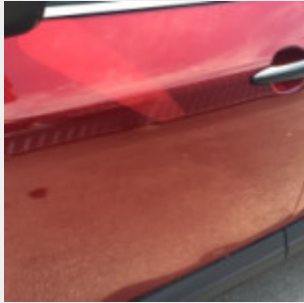
Section	Niveau de dommage	Types de dommage	Détails	Photo
Porte avant gauche (section principale)	Mineur	Égratignure(s)

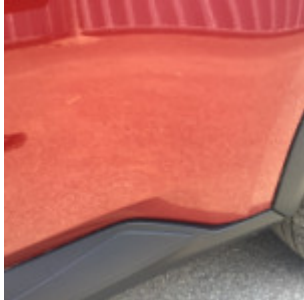
Porte arrière gauche (section principale)	Mineur	Éclat de peinture, Égratignure(s)

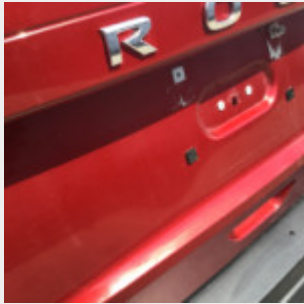
Arrière	Modéré	Égratignure(s)

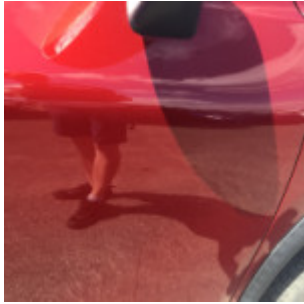
Porte avant droite (section principale)	Mineur	Égratignure(s)
